# Malá pevnost v Terezíně a její oprava v letech 2011–2019

Karel KIBIC

## The Small Fortress in Terezín and its repair in 2011–2019

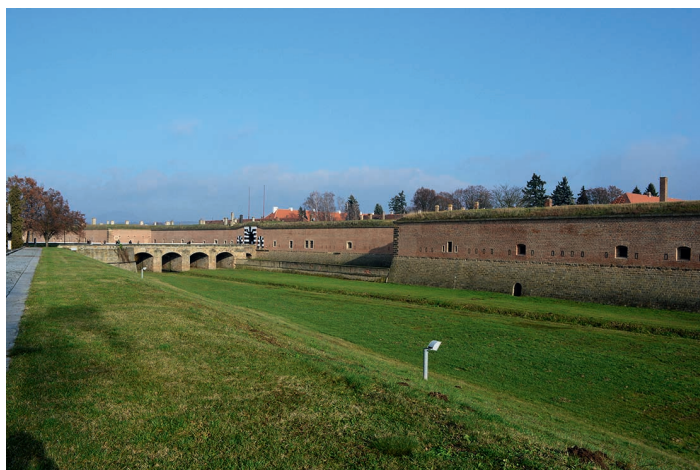
2

Obr. 2. Západní strana Malé pevnosti, pohled od jihu. Foto: Karel Kibic, 2015.

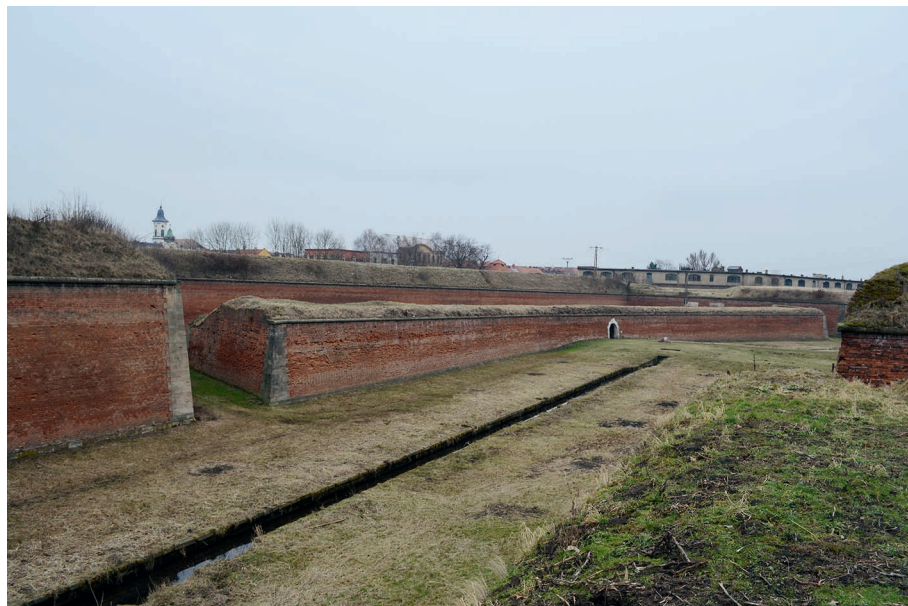
19

Nebyl to první neúspěch, k němuž v podobné situaci na Malé pevnosti došlo. V roce 2017 se podle projektu obnovila kamenná římsa na východním čele severního ravelinu (č. VII). Ani toto místo nedopadlo uspokojivě. Na tomto dojmu se samozřejmě podílí přílišná novost strojově řezaných desek, ale ještě více měnící se průběh spár jednotlivých za sebou jdoucích šikmin a rovných úseků římsy. Bylo těžké identifikovat, k jaké chybě vlastně došlo. U sporadicky zachovaných historických úseků se podobný nesoulad neobjevuje, resp. tu a tam rozhozené spáry viditelné jsou, ale nesoulad

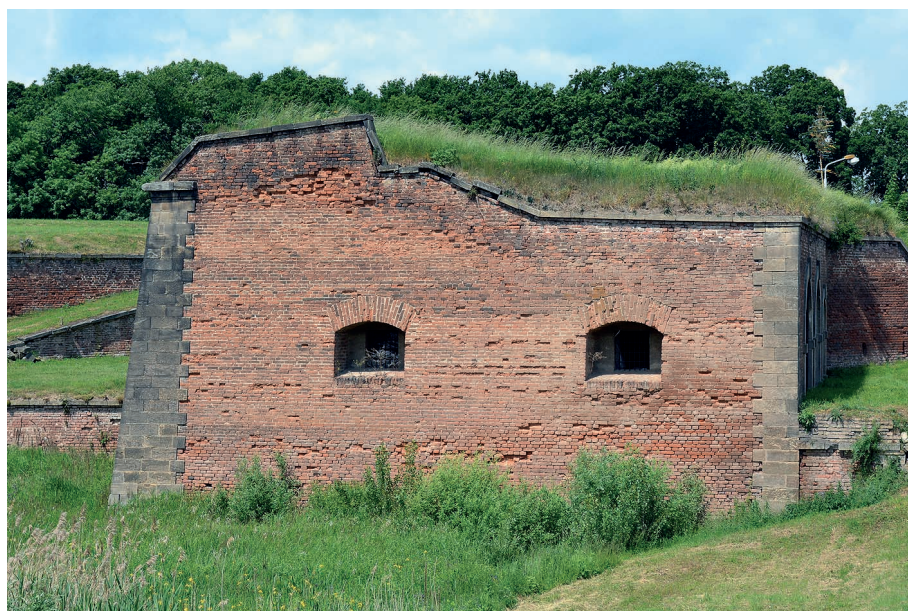
20

šetřně skrývá patina stáří. Koruna zdíva v daných místech již byla upravována za první republiky, a tak ani nebylo možné přesně rekonstruovat původní stav.
