# Zkušenosti ze sanací podzemního obranného systému Hlavní pevnosti Terežín

**ABSTRAKT:** *Po povodních v roce 2002 muselo být v rámci škod způsobených na Hlavní pevnosti Terežín přednostně řešeno zajištění podzemního systému pod zastavěnými oblastmi, občanskou vybaveností a pod komunikacemi. Díky tomu vznikla základní technologie stabilizace podzemních chodeb. Avšak teprve po povodni 2013 bylo přistoupeno ke kompletnímu průzkumu západního a severního úseku a vznikla projektová dokumentace jeho plošné stabilizace.<sup>1</sup> Článek předkládá základní zkušenosti s realizací plošné stabilizace podzemních minových chodeb a hradebních zdí vnějšího obranného systému provedené v letech 2016–2017 s důrazem na shrnutí provedených prací a zachování kontinuity informací pro další osoby zainteresované na obnově Terežína či obdobných bastionových fortifikací.*

## Experience from the rehabilitation of the underground defense system of the Main Fortress Terežín

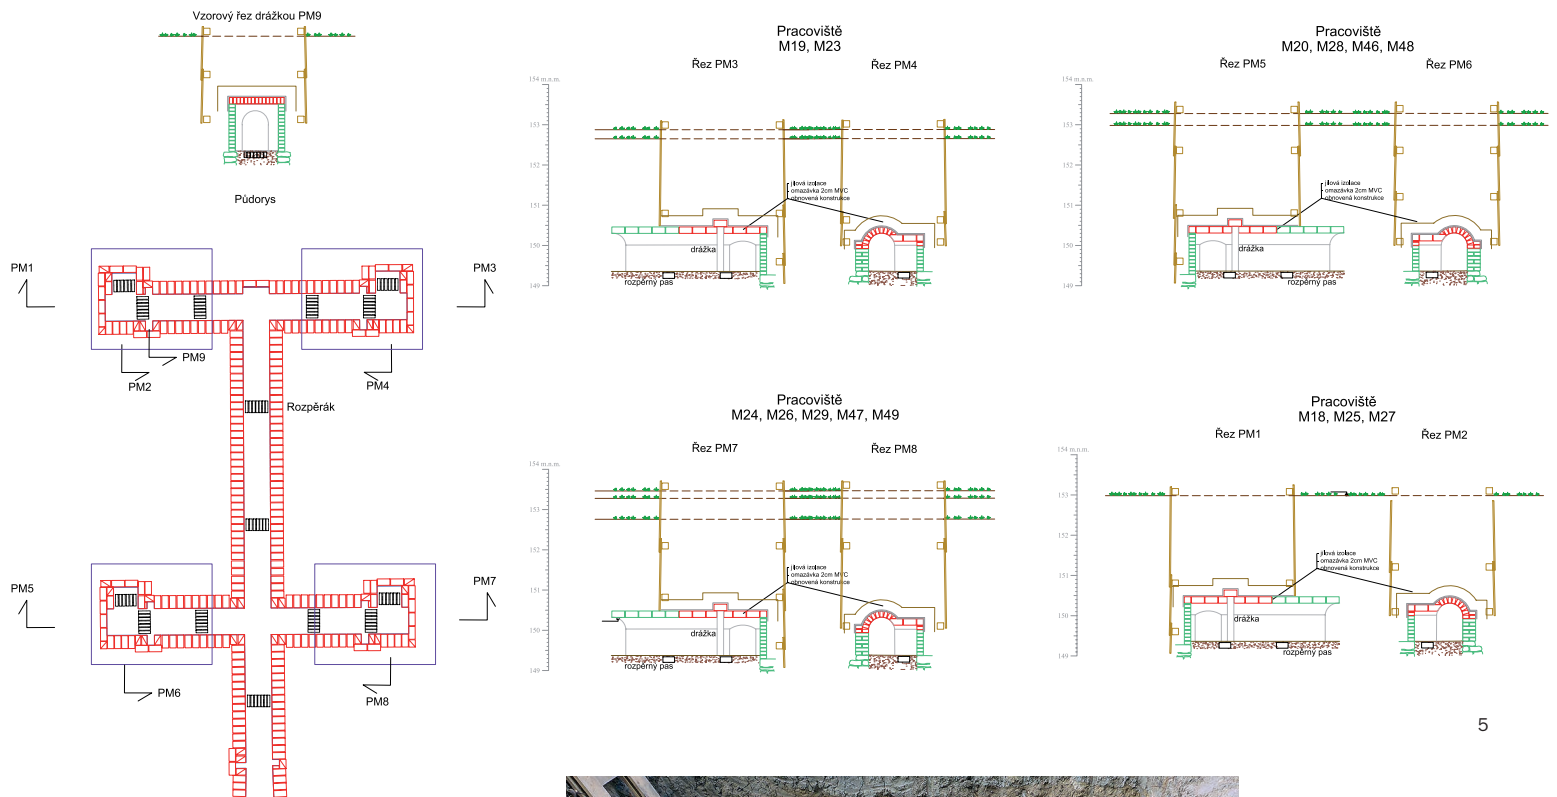
5

Obr. 4. Půdorys minového systému s vyznačenými pracovišti – před ravelinem č. XVIII. Archiv Řehák – SPELEO, projektová dokumentace, výkres C\_601\_2\_02-M500, 2015.
