# Sanace vybraných klenbových konstrukcí konventu kláštera premonstrátů v Teplé

**ANOTACE:** V rámci rozsáhlé obnovy části objektů v areálu kláštera premonstrátů v Teplé byla provedena ojedinělá sanace klenbových konstrukcí ve dvorním traktu konventu. Stabilizace a sanace provedená pásy kompozitu z vysokopevnostních uhlíkových vláken a epoxidové pryskyřice aplikovanými na povrchu klenbového zdiva představuje novou neinvazivní a šetrnou metodu zpevnění narušených klenbových konstrukcí. V článku je popsán návrh a postup stabilizace a zpevnění kleneb nad křížovou chodbou v konventu v 1. NP porušených průběžnou, místy výraznou tahovou trhlinou ve vrcholu klenby metodou nepředpjatých pásků z uhlíkového kompozitu. Článek zároveň dokládá důležitost teoretické a experimentální analýzy jako základu spolehlivého návrhu sanace a prevence před opakovaným výskytem poruchy při obnově památkově chráněných objektů.

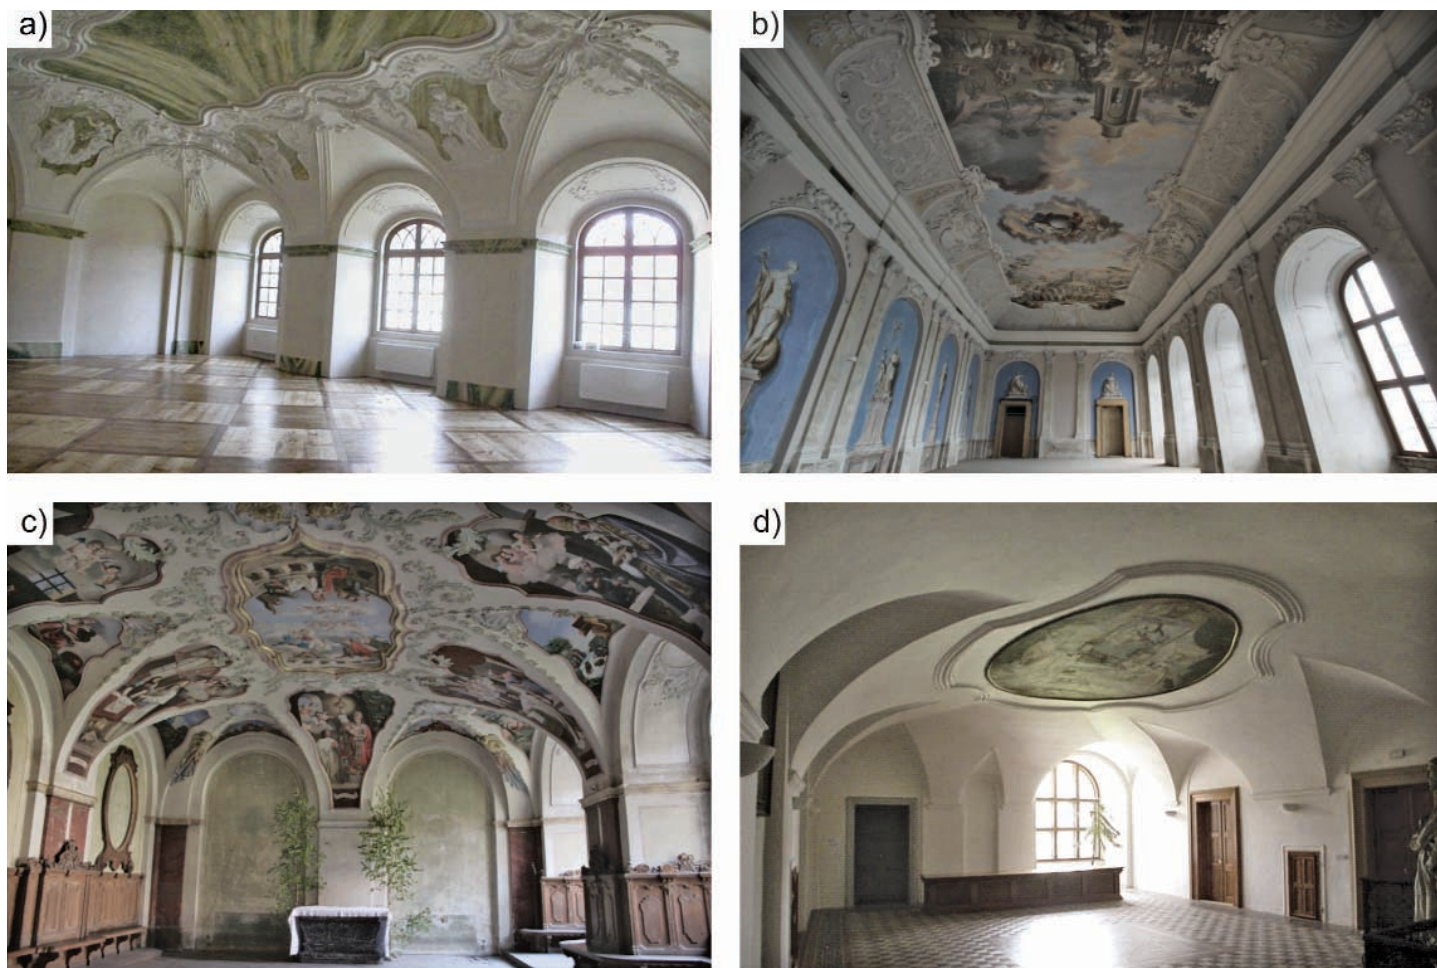
3

Obr. 3. Teplá (okres Cheb), klášter premonstrátní, konvent, klenbové konstrukce s nástrojnými malbami. (Foto: autoři článku, 2015)
