# Dlouhodobé sledování poruch historických staveb

Ladislav KLUSÁČEK; Petr DUCHÁČ; Zdeněk BAŽANT

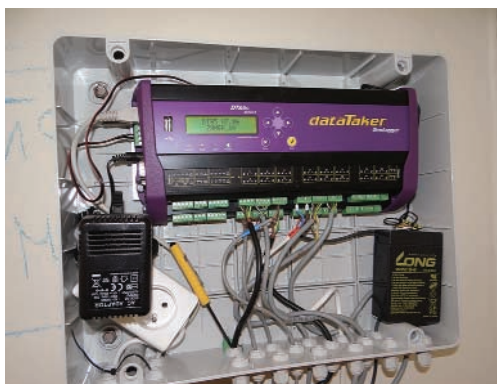
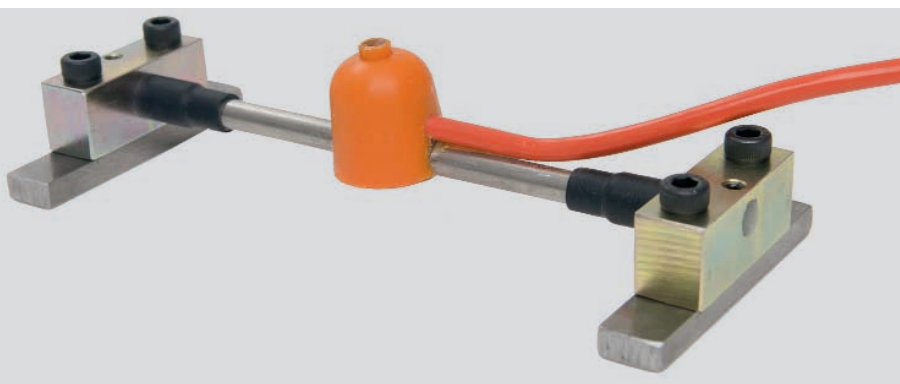
5

Obr. 5. Měřicí ústředna DataTaker a strunový tenzometr.  
Převzato z: <http://www.trinstruments.cz/datalogger-data-taker-di85gm>, vyhledáno 22. 11. 2016.
