# Hrad Bečov. Analýza narušení a návrh sanace jižní kamenné stěny spojovacího křídla

Jiří WITZANY; Klára KROFTOVÁ; Tomáš ČEJKA; Radek ZIGLER

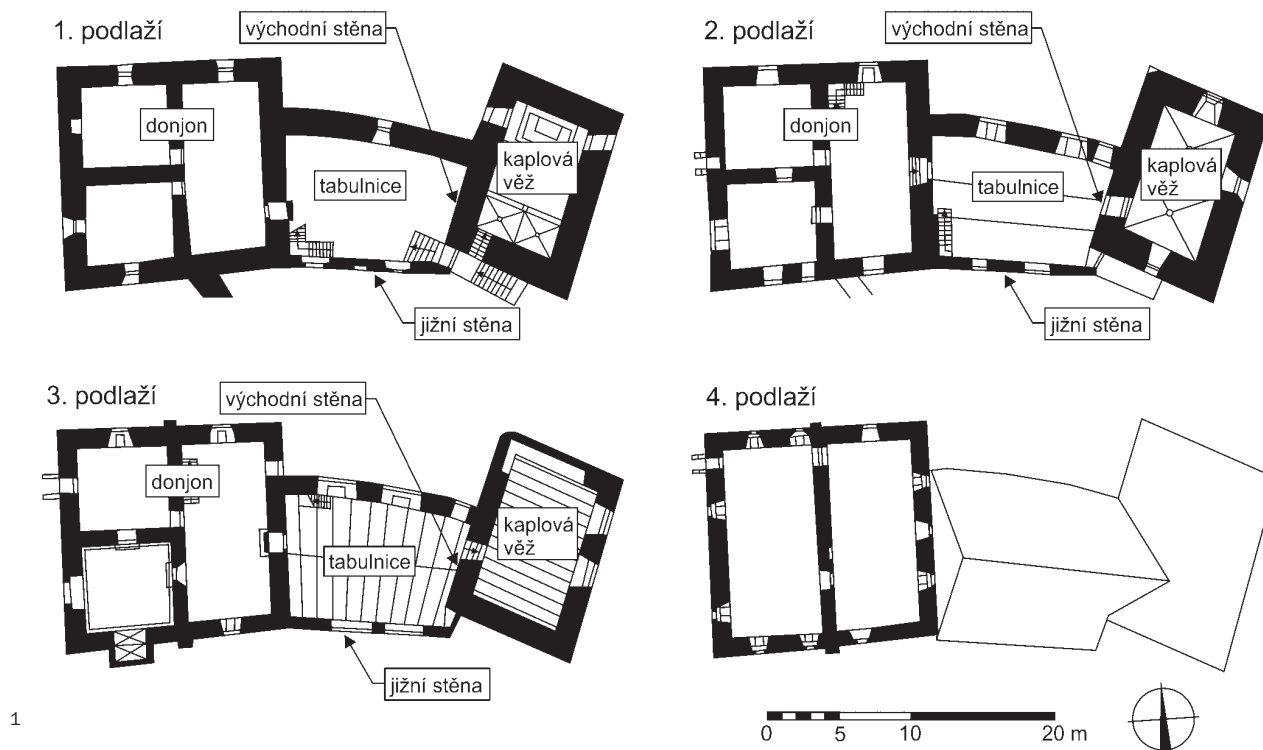
**ANOTACE:** V rámci probíhající obnovy hradu Bečov proběhla mj. konzervace a restaurování vybraných částí jižní stěny spojovacího křídla.<sup>1</sup> Toto spojovací křídlo s pozdně gotickým sálem, nejprve dvoupodlažní, propojilo v roce 1524 dříve samostatnou věž, tzv. kaplovou, vystavěnou v roce 1352, s mohutným obytným donjonem z roku 1356.<sup>2</sup> Dříve samostatný donjon byl ve třetí čtvrtině 14. století upraven vestavěním kaple (odtud tzv. kaplová věž).<sup>3</sup> Spojovací křídlo bylo v poslední čtvrtině 16. století v rámci renesančních úprav budov hradu zvýšeno o další patro (tzv. tabulnice). Zdivo jižní stěny spojovacího křídla bylo ve značném rozsahu narušeno výraznými trhlinami, z nichž některé se prokreslovaly z vnější strany na vnitřní stranu opatřenou degradovanou, zvětralou vápennou omítkou. Nalezení pravděpodobných příčin vzniku a rozvoje trhlin je jedním z rozhodujících předpokladů pro zajištění požadované životnosti provedené opravy. Technologie a materiál použitý na konzervaci a restauraci povrchu zdiva, zejména na opravu stávajících tzv. pasivních trhlin (ustálený stav narušení konstrukce), jsou odlišné od případu aktivních trhlin a zvýšené intenzity degradačních procesů, během nichž dochází k dalšímu rozvoji a šíření mechanických narušení. V prvé řadě je nutné posoudit, vzhledem k poloze hradu v seismicky aktivní oblasti (centrum Nový Kostel, odkud se šíří tzv. seismické roje), zda příčinou trhlin a narušení nejsou účinky přírodní seismicity. V článku jsou uvedeny výsledky provedených analýz a návrh sanace trhlin.
