# Usedlost č. 8 v Letařovicích. Poznatky z průzkumu venkovského domu z poloviny 17. století na Českosudubsku

**ANOTACE:** Článek představuje historii, stavební podobu a vývoj usedlosti č. 8 v Letařovicích (okr. Liberec), která patří mezi zástupce nejstarší dochované vrstvy venkovské architektury na území Libereckého kraje. Přináší výsledky podrobné operativní dokumentace současného stavu domu, který zůstal zachován v mimořádně historicky věrohodné konstrukční i materiálové podobě z období jeho výstavby v polovině 17. století.

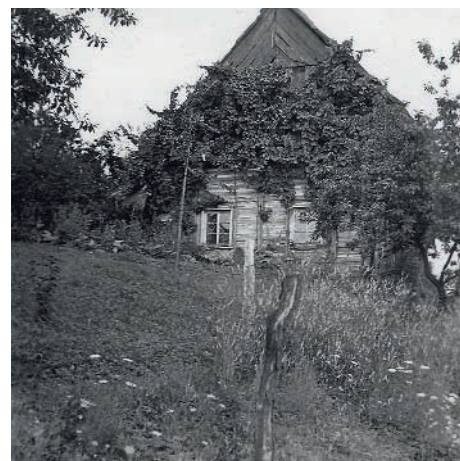
4

Obr. 4. Letařovice, usedlost č. 8, pohled od jihu, datováno do roku 1955. Snímek zachycuje část staré podoby štítové lomenice a doškovou krytinu na střeše. Foto: archiv rodiny Mizerovy z Hradčan čp. 30.

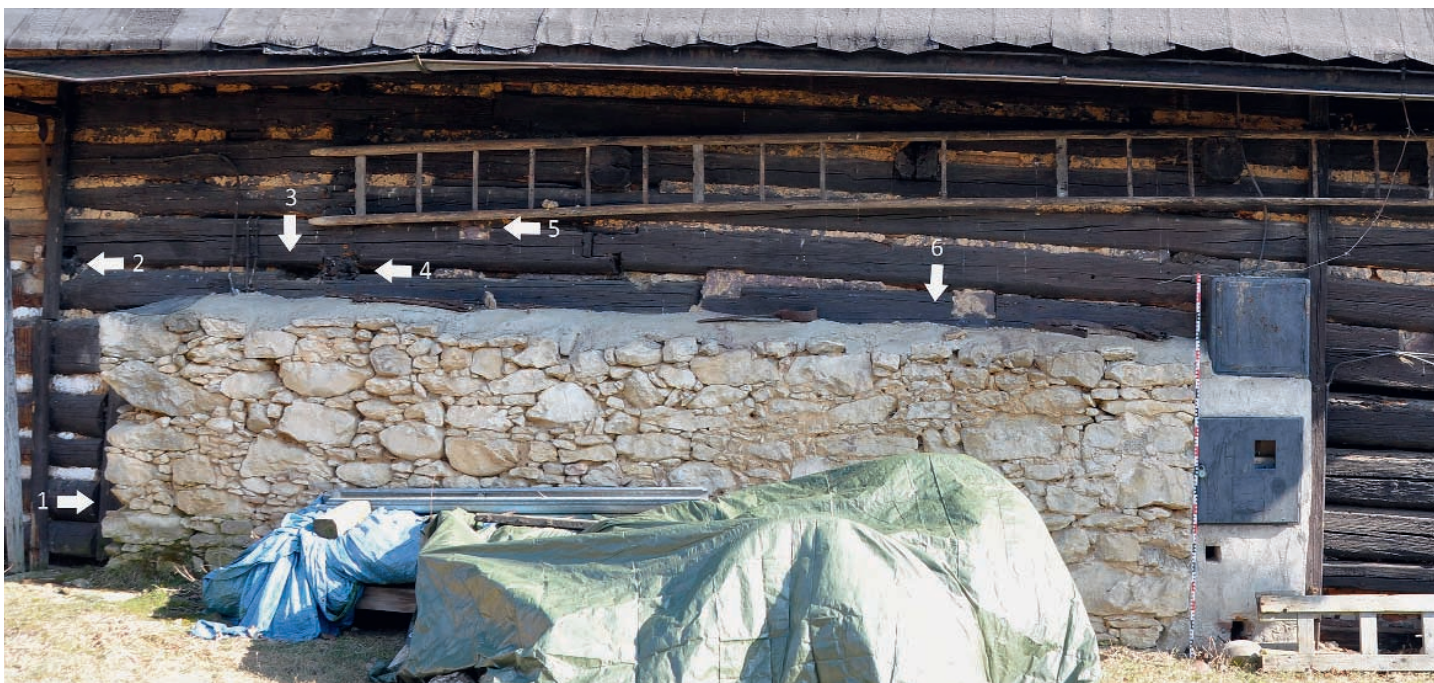
10

Obr. 10. Letařovice, usedlost č. 8, západní průčelí s vyznačením detailů prvků a stop historických konstrukcí: 1 – svislý sloupek ukončení stěny při styku s topeništní zdí; 2 – prostup konce stropního trámu síně; 3 – otvor po trámu vynášejícím ústí dřevobliněného dymníku; 4 – příčka mezi síní a světnicí; 5 – otvor po polenici; 6 – druhotně použitý prvek, patrně část závěru roubení se stopami po vazných trámech. Foto: Martin Ouhrabka, 2018.

33 Viz grafické schéma na obr. 10.

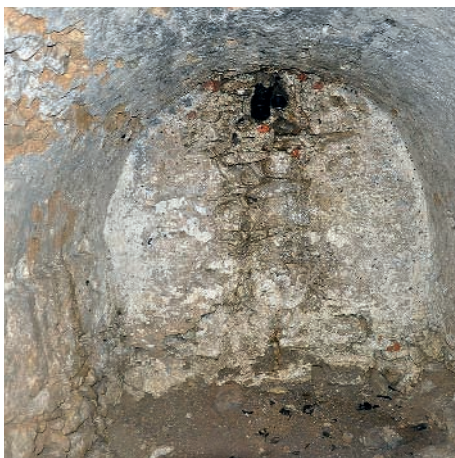
17

Obr. 17. Letařovice, usedlost č. 8, interiér sklepa. Foto: Martin Ouhřabka, 2018.

Sklep zpřístupňují schody v severozápadním koutě světnice. Pískovcové stupně sestupují pod krátkým záklenkem ústícím trojbokou výsečí kolmo do obdélného prostoru, který je zaklenutý valenou klenbou s převýšenými oblouky klenebních čel. Sklep, podélně situovaný s domem, je ve třetině přepažen zděnou příčkou s pravoúhlým pískovcovým ostěním. Severním čelem klenby prochází větrací a shozová šachta. Omítané a bílené zdivo je složené převážně z lomového a sbíraného kamene.

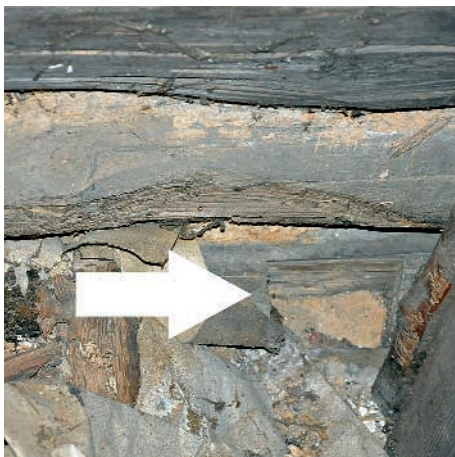
18

Obr. 18. Letařovice, usedlost č. 8, stří v patře. Prostor mezi komínem a západní obvodovou stěnou s detailem dlažby a probraní hrany trámu po konstrukci dřevohliněného komína. Foto: Martin Ouhřabka, 2018.

chu. Tomu napovídá především absence stop zadýmení konstrukcí v prostoru podkrovní. Průběh navazujícího dřevěného komínu nelze zcela identifikovat, lze s ním spojit jednoduchý dlab a okosení trámu na vnitřní straně západní stěny patra v prostoru za současným zděným komínem.<sup>42</sup> Dodatečné odvětrání prostoru síně probíhalo menším, mezi trámy částečně proříznutým otvorem nad vstupními dveřmi. Zadehtování ploch nebo částí konstrukcí identifikující průběh odvodu kouře nebylo v prostoru patra a krovu dohledáno.

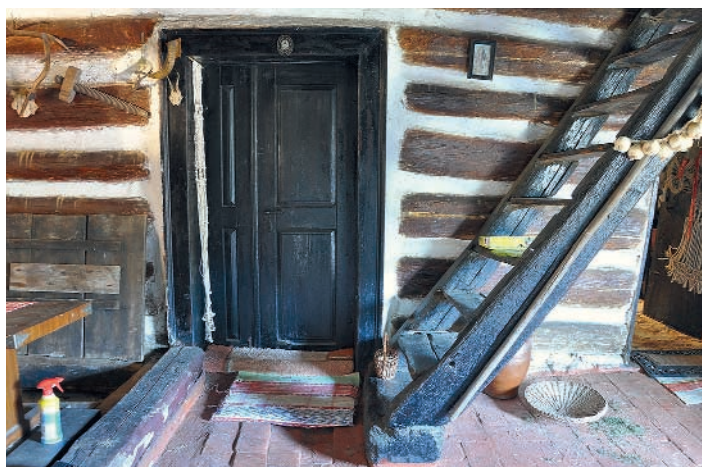
19

**Obr. 19.** Letařovice, usedlost č. 8, interiér síně. Severní stěna se vstupy do komor a schody do patra. Foto: Martin Ouhrabka, 2018.

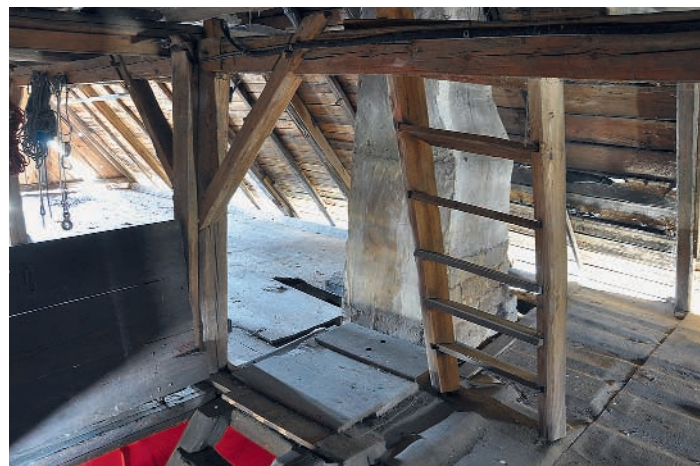
22

**Obr. 22.** Letařovice, usedlost č. 8, podkroví. Pohled na ústí schodů a prostup komína. Foto: Martin Ouhrabka, 2018.

Podkroví zpřístupňují žebříkové schody z horní síně. Otvor ústí schodů lemovaný obdélným trámkovým roštem je zaklopen svlakovým poklopem s kovanými závěsy s lístkovými konci. Naproti ústí schodů prochází prkennou podlahou již omítané těleso komína. Na rozšíření, zděné z pískovcových kvádrů, dosedá užší, mladší část z pálených cihel. Vlevo od komína stojí žebříkové schody druhé úrovně podkroví, tedy podlahy z prken vyskládaných přes hambalky.

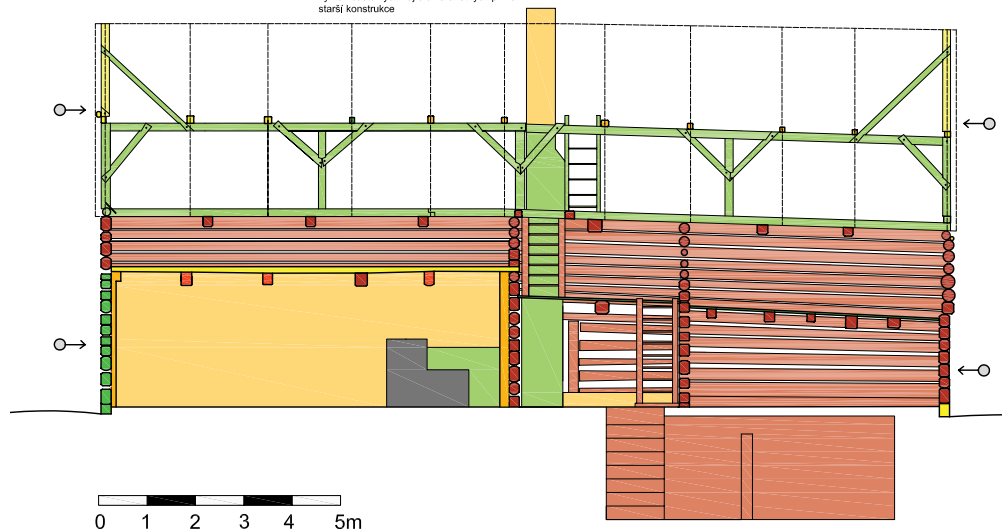
24a

krov vykazuje řadu obtížně datovatelných  
výměn často využívaných druhotných prvků  
starší konstrukce

Obr. 24a. Letařovice, usedlost č. 8, podélný řez s vyhodnocením stavebního vývoje. Zaměření a vyhodnocení autoři, kresba Martin Ouhřabka.

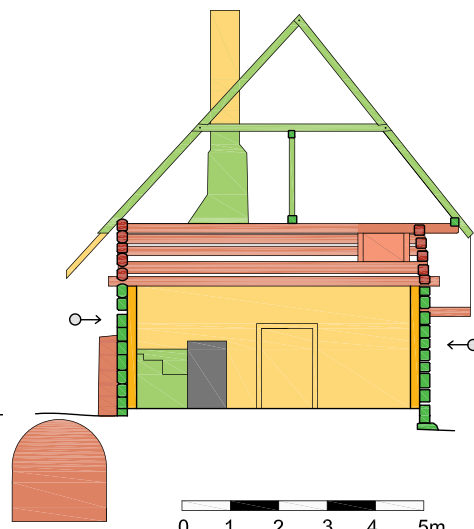
24b

Obr. 24b. Letařovice, usedlost č. 8, příčný řez s vyhodnocením stavebního vývoje. Zaměření a vyhodnocení autoři, kresba Martin Ouhřabka.

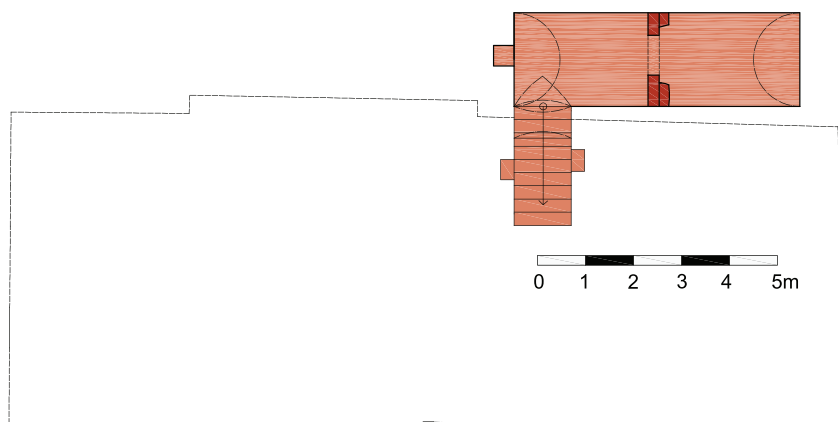
Obr. 24e. Letařovice, usedlost č. 8, půdorys 2. NP s vyhodnocením stavebního vývoje. Zaměření a vyhodnocení autoři, kresba Martin Ouhřabka.

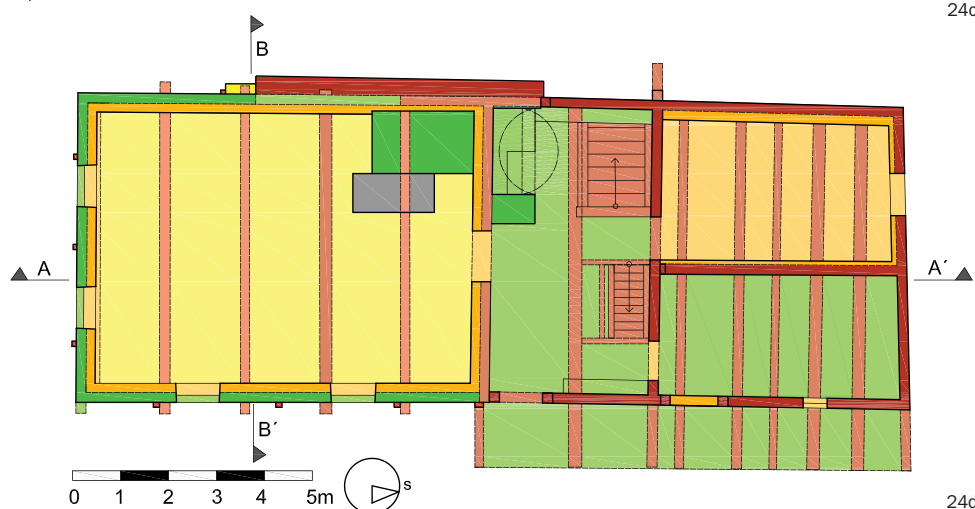
24c

Obr. 24c. Letařovice, usedlost č. 8, půdorys PP s vyhodnocením stavebního vývoje. Zaměření a vyhodnocení autoři, kresba Martin Ouhřabka.

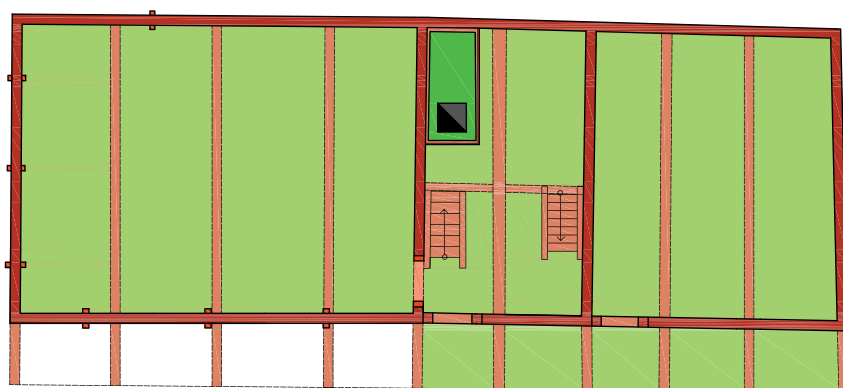
24d

Obr. 24d. Letařovice, usedlost č. 8, půdorys 1. NP s vyhodnocením stavebního vývoje. Zaměření a vyhodnocení autoři, kresba Martin Ouhřabka.

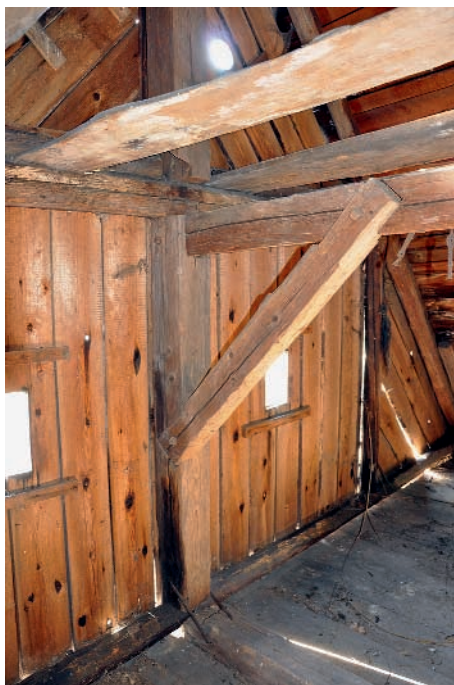
25

Obr. 25. Letařovice, usedlost č. 8, podkroví. Pohled na konstrukci středové stolice krovu při jižním štítu. Foto: Martin Ouhrabka, 2018.

Krov je hambalkový, o jedné úrovni hambalků podepřených centrální stojatou stolicí. Tvoří ho 11 příčných vazeb, a to včetně vazeb štítových. Jednotlivé vazby sestávají z krokví osedlaných na pozednici západní části roubení a okapové vaznici předsunuté na vazných trámech před východní průčelí. Krokve jsou ve vrcholu spojeny na ostřih. Hambalky jsou do krokví plátovány jednoduchou jednostrannou rybinou. Středová stolice představuje ve zjednodušeném pohledu rámovou konstrukci s prahem loženým přibližně na střed vazných trámů, pěti svislými sloupky a vaznicí (horní ližinou). Stolice je v příčném směru zavětřována pouze osedláním hambalků do vaznice. Podélné ztužení je zajištěno pásky mezi sloupky a vaznicí. Práh stolice je složený ze dvou trámů jednoduše plátovaných ve spoji v úrovni páté vazby od jižního štítu. Vaznici tvoří dvojice nespojených trámů potkávajících se nad pátým

vodorovným sloupkem od jižního štítu. Rámy nesoucí bednění štítů doplňuje příčný trám ložený přes práh stolice. Na tento trám je vložena dvojice svislých sloupků podírajících zhlaví hambalků. Nad krajní (štítové) sloupky středové stolice navazují přes středovou vaznici další svislé sloupky procházející do vrcholového spoje krokví. Mezi tímto sloupkem a vaznicí stolice je plátována diagonální vzpěra. Většina spojů stolice je provedena jednoduchými rybinovými pláty. Konstrukce celého krovu nese řadu mladších zásahů, které se vyznačují druhotným použitím starších prvků využívajících netesařských spojů s železnými kramlemi. Tesařské značení není dochováno v ucelené řadě. Značeny jsou především příčné vazby římskými číslicemi v pořadí od severního štítu. Na některých i druhotně použitých prvcích nalezneme mladší značení pomocí hrubých svislých vrypů.
