Restaurování barokních soch z atik vstupního průčelí karlínské Invalidovny v roce 1917 a v letech 1919–1920

Marek PAŘÍZEK; Jana PAŘÍZKOVÁ ČEVONOVÁ

ANOTACE: *Restaurování zahájené v roce 1917 a pokračující v letech 1919–1920 objasňuje mnohé z osudů barokních soch (trofejí) z dvojice atik severního průčelí pražské Invalidovny, které byly v minulosti postupně nahrazeny výdusky. Současně přibližuje praxi památkové péče v oblasti restaurování sochařských památek v kontextu architektury v období rozpadu Rakouska-Uherska a vzniku Československé republiky.*

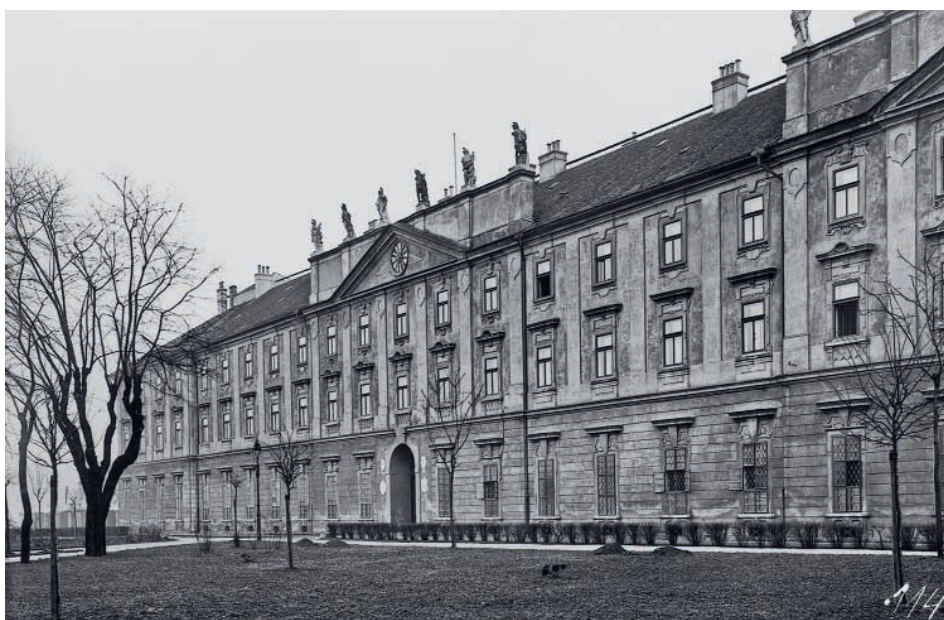
1

Obr. 1. *Praha 8 – Karlín, Invalidovna, severní průčelí. Foto: Hugo Zatloukal, přibližně třicátá léta 20. století. Fotobírbka NPÚ, GnŘ, inv. č. N 170.185.*

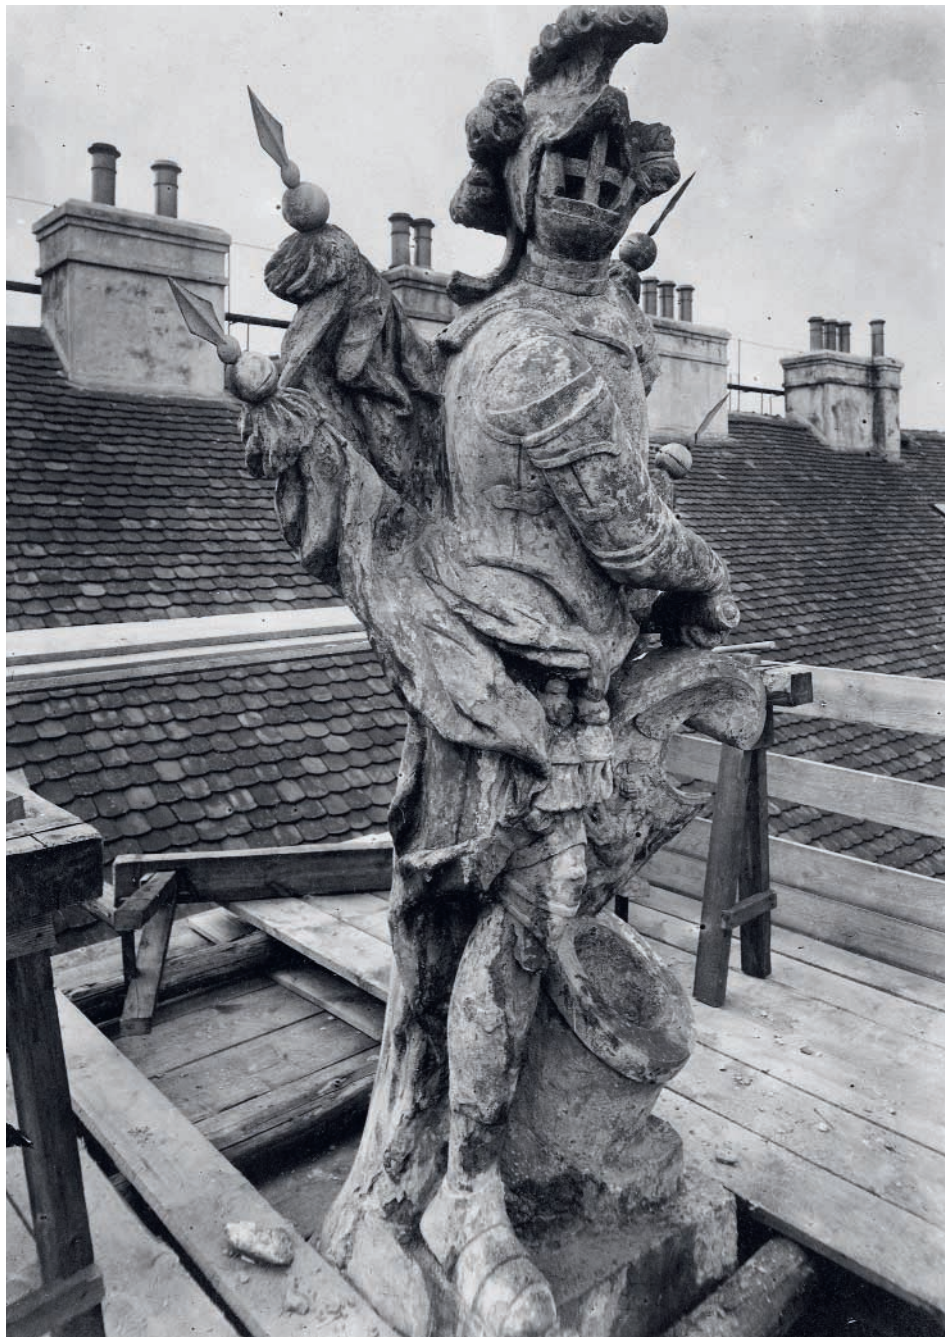
2

Obr. 2. Praha 8 – Karlín, Invalidovna, barokní socha ze západní atiky severního průčelí (v současnosti odpovídá čtvrtému výdusku zleva na západní atice), 1917. Fotosbirka NPÚ, GnŘ, inv. č. F 40.536.

kteřé k ní připojil, nelze blíže posoudit soudržnost kamene, případně další relevantní technické aspekty, ale výtvarný a slohový ráz soch je z nich dobře patrný.²⁶ O skutečném rozsahu a výsledcích úvodní etapy se dozvídáme až s časovým odstupem z písemností architekta Stanislava Sochora (1882–1959), usilujícího na jaře roku 1919 o pokračování prací, tehdy už z pověření československého Zemského památkového úřadu v Praze (od roku 1920 Státního památkového úřadu). Je z nich zřejmé, že příznivý obrat, který do přípravy zásahu vnesl Václav Mařan, neměl z hlediska zachování originálů odpovídající vyústění. Šest soch západní atiky bylo v roce 1917 shozeno z le-

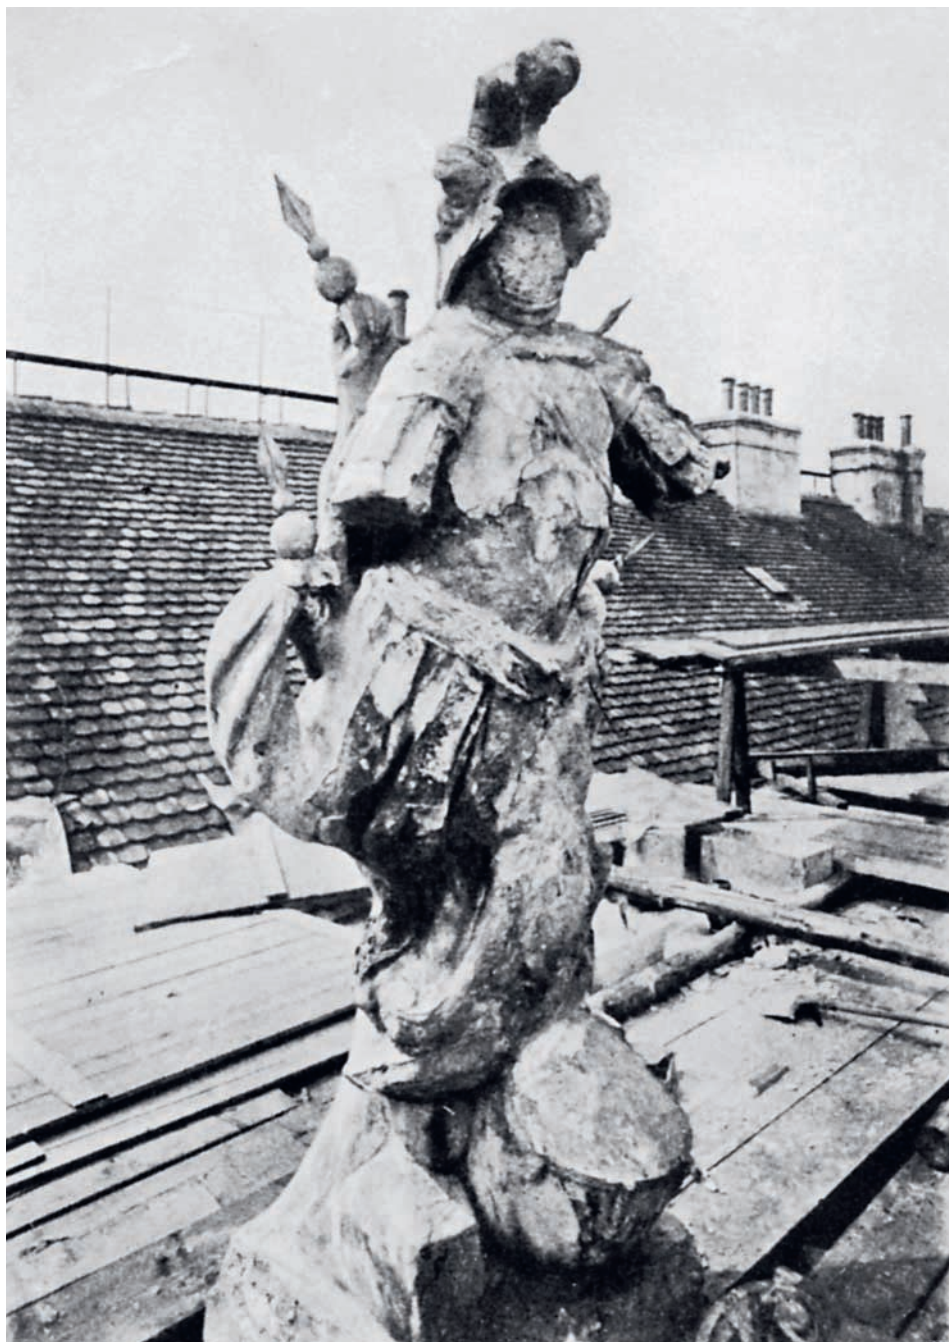
3

Obr. 3. Praha 8 – Karlín, Invalidovna, barokní socha ze západní atiky severního průčelí (v současnosti odpovídá pátému výdusku zleva na západní atice), 1917. Reprodukce z: *Mitteilungen der k. k. Zentral-Kommission für Denkmalpflege* XV, III. Folge, 1916–1917, č. 9–12, s. 205–218, obr. 249 na s. 218. Fotosbírka NPÚ, GnŘ, inv. č. F 51.065.

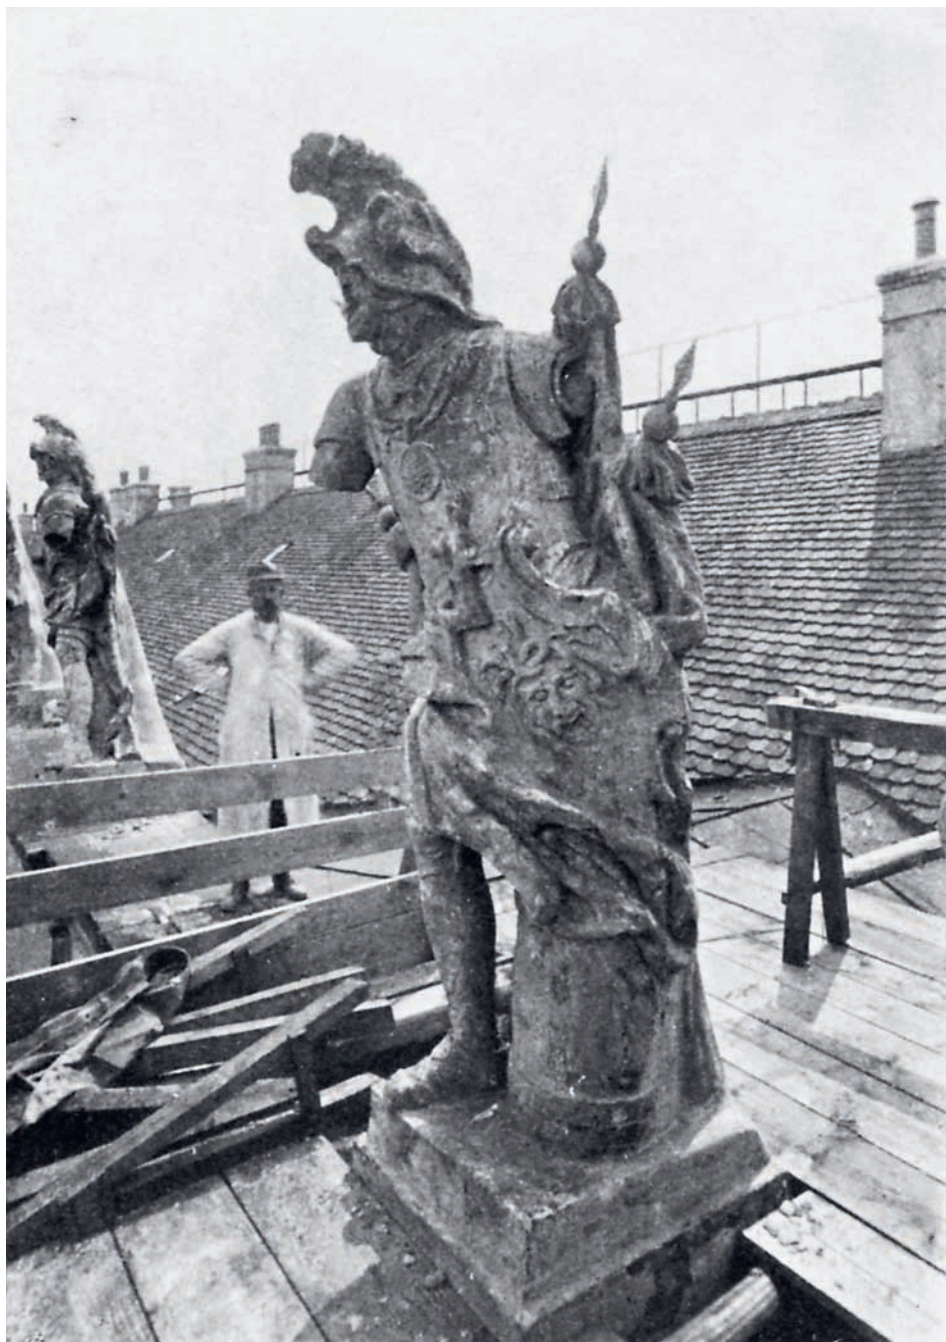
4

Obr. 4. Praha 8 – Karlín, Invalidovna, barokní socha ze západní atiky severního průčelí (v současnosti odpovídá šestému výdusku zleva na západní atice, původně byla pravděpodobně umístěna jako čtvrtá zleva). Reprodukce z: *Mitteilungen der k. k. Zentral-Kommission für Denkmalspflege* XV, III. Folge, 1916–1917, č. 9–12, s. 205–218, obr. 250 na s. 218. Fotobírka NPÚ, GnŘ, inv. č. F 51.066.

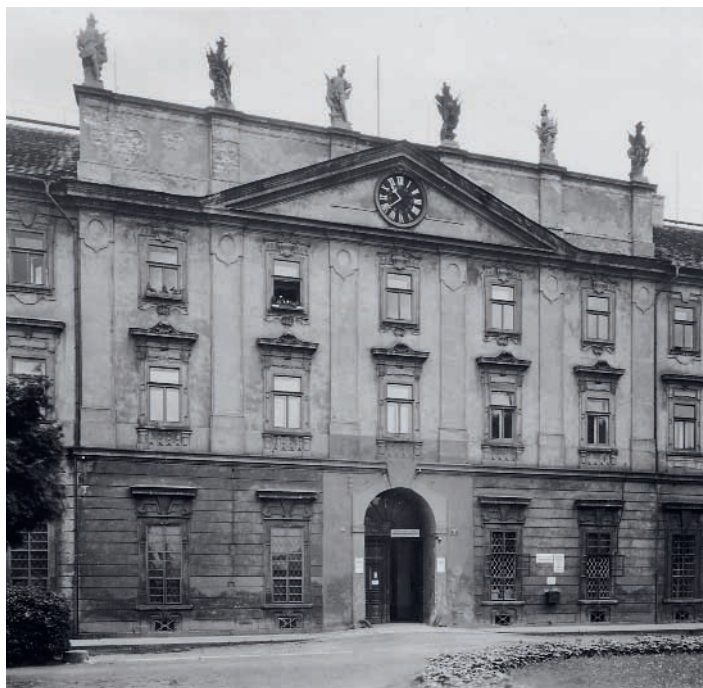
5

Obr. 5. Praha 8 – Karlín, Invalidovna, východní rizalit severního průčelí. Foto: Illek & Paul, mezi léty 1941–1948. Fotosbírka NPÚ, GnŘ, inv. č. F 31.825.

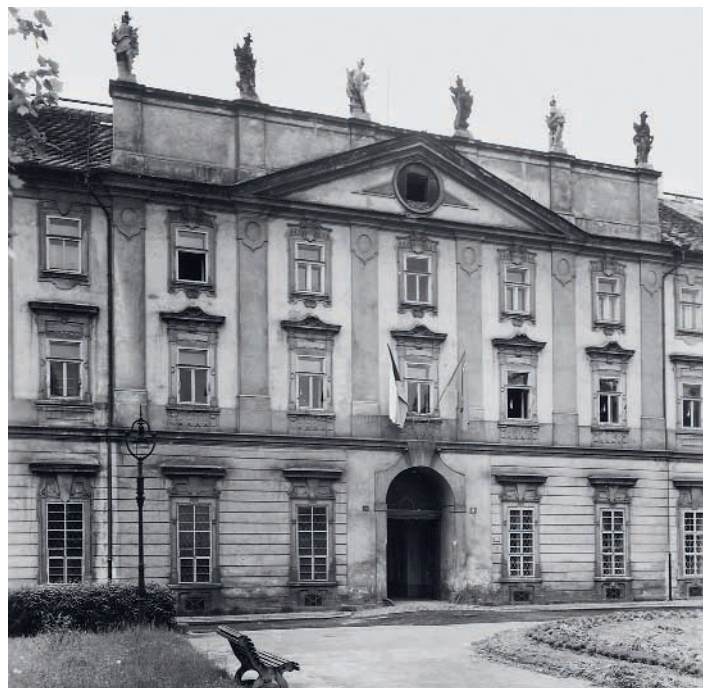
6

Obr. 6. Praha 8 – Karlín, Invalidovna, východní rizalit severního průčelí. Foto: Vojtěch Obereigner, 1961. Fotosbírka NPÚ, GnŘ, inv. č. N 75.922.

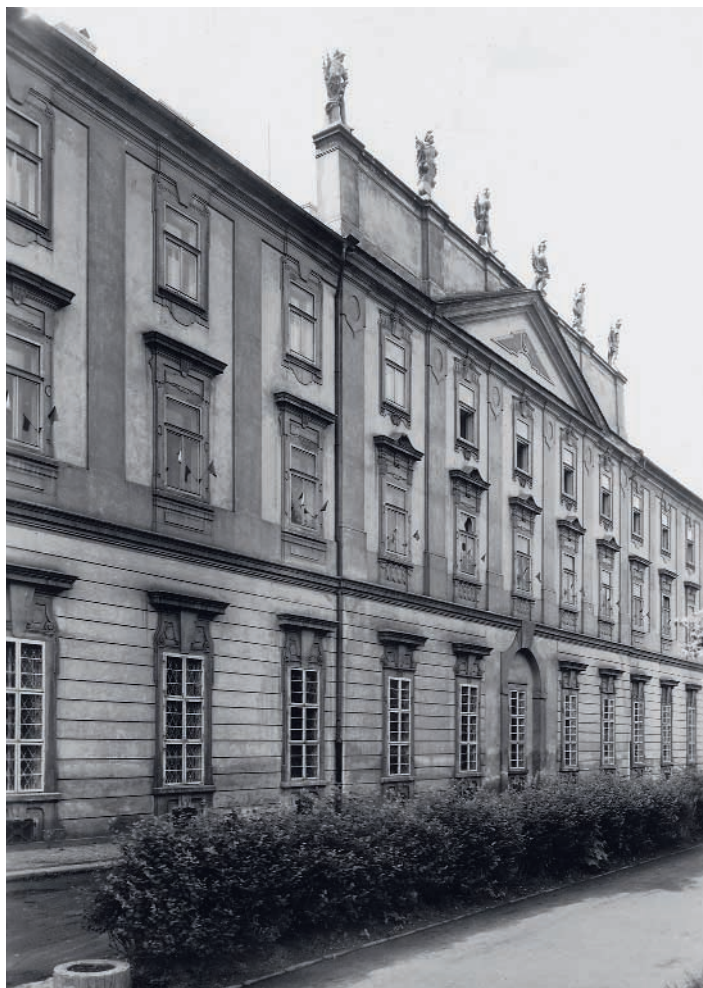
7

Obr. 7. Praha 8 – Karlín, Invalidovna, západní rizalit severního průčelí. Foto: Vojtěch Obereigner, 1961. Fotobírbka NPÚ, GnŘ, inv. č. N 75.924.

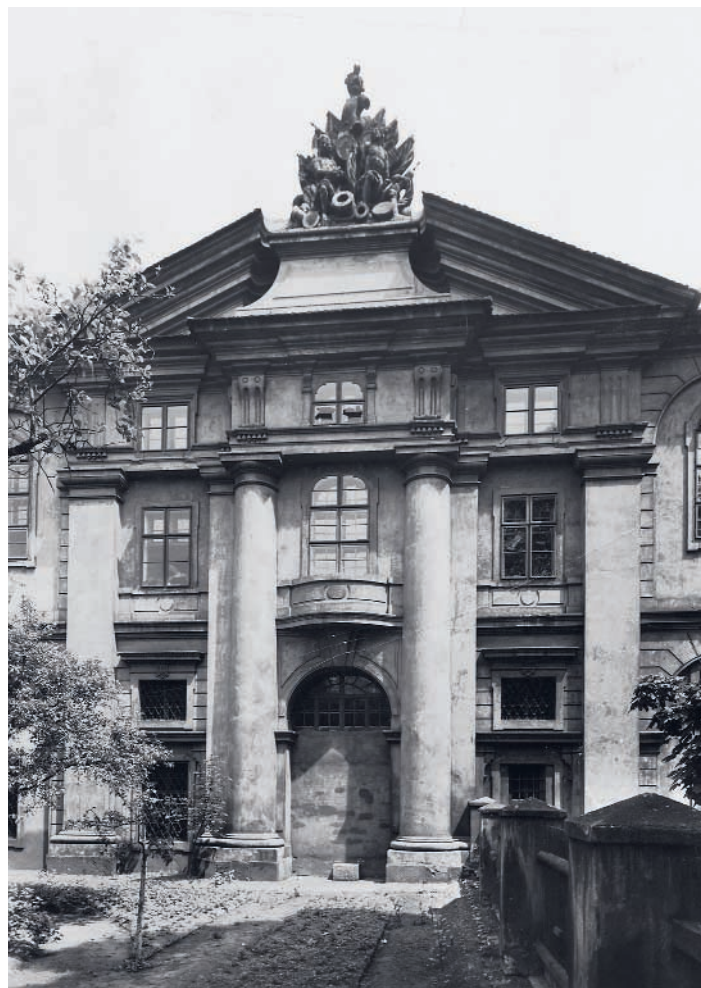
Obr. 8. Praha 8 – Karlín, Invalidovna, barokní socha na západním průčelí. Foto: Illek & Paul, mezi léty 1941–1948. Fotobírbka NPÚ, GnŘ, inv. č. F 40.535.
