Mladoboleslavský Templ – dějiny památkové obnovy

Jakub BACHTÍK; Vít JESENSKÝ; Alena NACHTMANNOVÁ

ANOTACE: Studie se zabývá hodnocením památkové obnovy tzv. Templu v Mladé Boleslavi, významné středověké palácové stavby v historickém jádru města. Na příkladu této památkové akce, realizované v průběhu 80. let 20. století, se autoři ve dvou samostatných příspěvcích zabývají otázkou, jak památkové obnovy proběhly v minulosti zkoumat, a především, jaká jsou kritéria jejich hodnocení. Tento příspěvek je zaměřen historiograficky – shrnuje základní informace o památce a dějiny vlastní památkové akce.

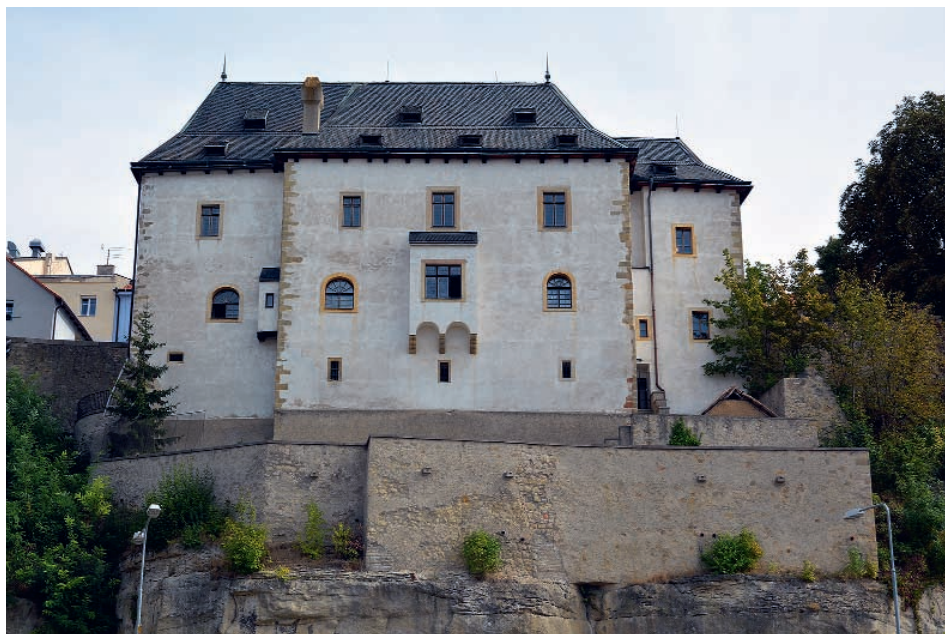
1

Obr. 1. Mladá Boleslav, dům čp. 102, zvaný Templ, současný stav při pohledu z Prácké ulice. Foto: Jakub Bachtík, 2018.

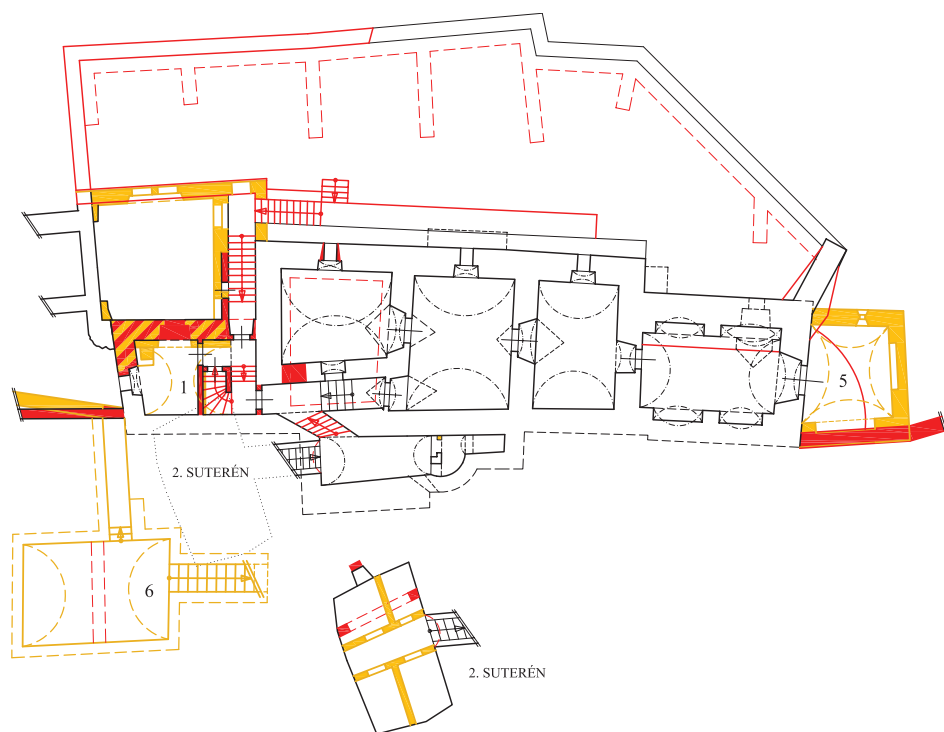
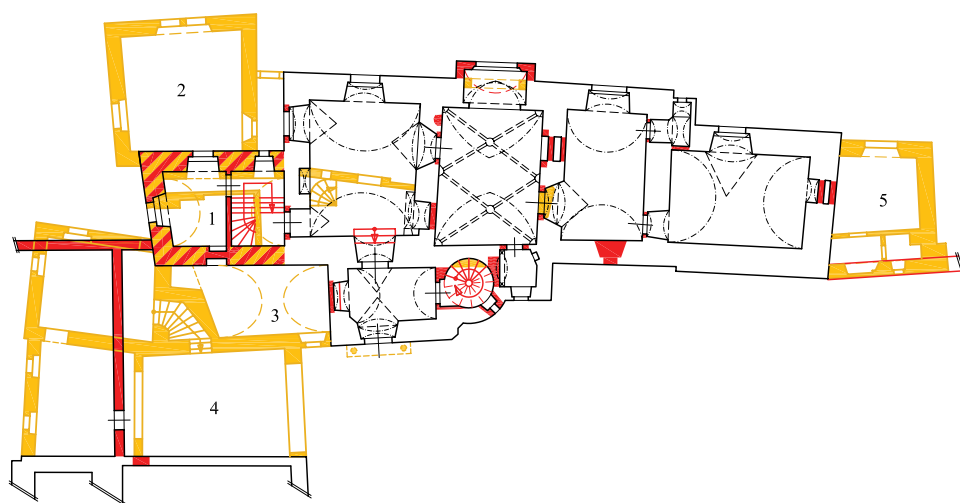
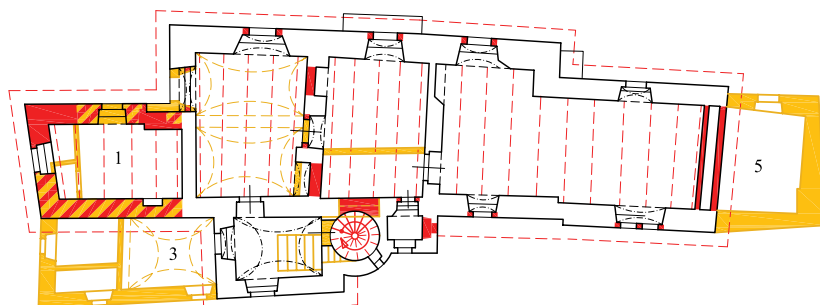
Obr. 2–4. Mladá Boleslav, dům čp. 102, zvaný Templ, půdorysy suterénu (obr. 2), přízemí (obr. 3) a prvního patra (obr. 4) se schematickým vyznačením změn, ke kterým došlo v průběhu obnovy: zeleně demolice, červeně nové dostavby a vestavby. Kresba Lucie Beránková, zpracoval Vít Jesenský podle veškeré dochované dokumentace i dnešního stavu.

Objekt Templu, vystupující z městských hradeb nad prudký skalnatý sráz, bylo možno rozdělit na několik hmotových částí, z nichž ne všechny se dochovaly. Vedle patrového severního přístavku navazujícího na severní zúžený trakt to byly především jižní přístavky. Kromě dnes rekonstruovaného středního přístavku to byl patrový jihovýchodní, navazující na předsíň u schodišťové věže, a dále zřícený dvoupodlažní jihozápadní přístavek. Jižními přístavky byl Templ oproti dnešku zasazen do zástavby, protože na ně navazovaly prostory domu čp. 113 a destruovaný objekt ve svahu za dvorkem čp. 105 (dům do náměstí). Komplikovanost podlaží i prostor vyrovnávajících svahů i do něj zahluoubených byla nejvýraznější na jižní straně. Do skály nad svahem zde byl vyhlouben sklep (2. suterén) a půdorysně s ním fakticky sousedil o podlaží výše sklep pod garáží čp. 113 (ve spisech též 103), který je dnes zcela zasypán a v projektech nebyl dlouhou dobu brán vůbec v potaz.

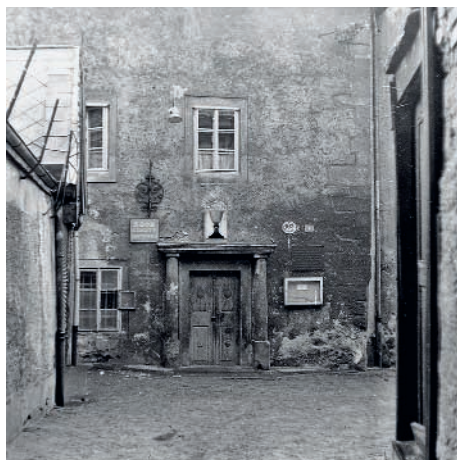
7

Obr. 7. Mladá Boleslav, dům čp. 102, zvaný Templ, pohled na hlavní vstup z Krajiřovy ulice na sklonku 50. let, kdy byl objekt stále užíván zástupci církve. Foto: V. Hyblík, uloženo v SA NPÚ STČ.

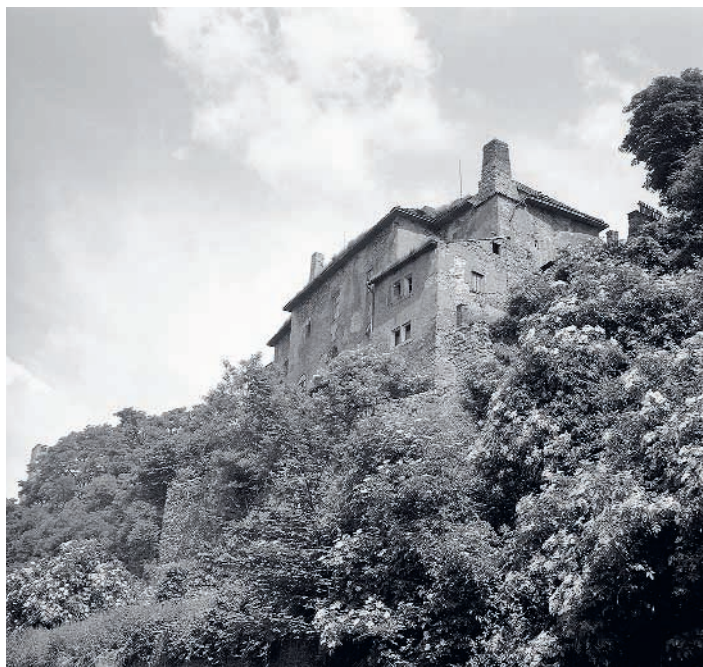
10

Obr. 10. Mladá Boleslav, dům čp. 102, zvaný Templ, pohled z Ptácké (tehdy Marxovy) ulice v roce 1971, několik let před zřícením jihovýchodních přístavků. Na stavbě jsou patrné známky dlouholetého soustavného chátrání. Uloženo v SA NPÚ STČ.

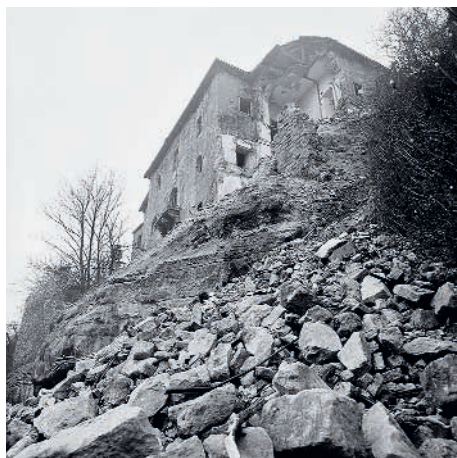
12

Obr. 12. Mladá Boleslav, dům čp. 102, zvaný Templ, pohled z Prácké (tehdy Marxovy) ulice v roce 1977, detail zříceného jihovýchodního nároží stavby. Uloženo v SA NPÚ STČ.

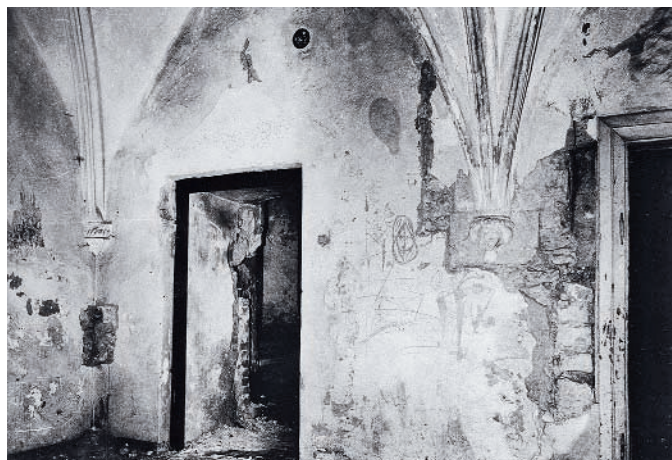
15

Obr. 15. Mladá Boleslav, dům čp. 102, zvaný Templ, hlavní klenutá gotická síň v přízemí v 70. letech, před započatím oprav, detail klenebních konzol. Uloženo v SA NPÚ STČ.

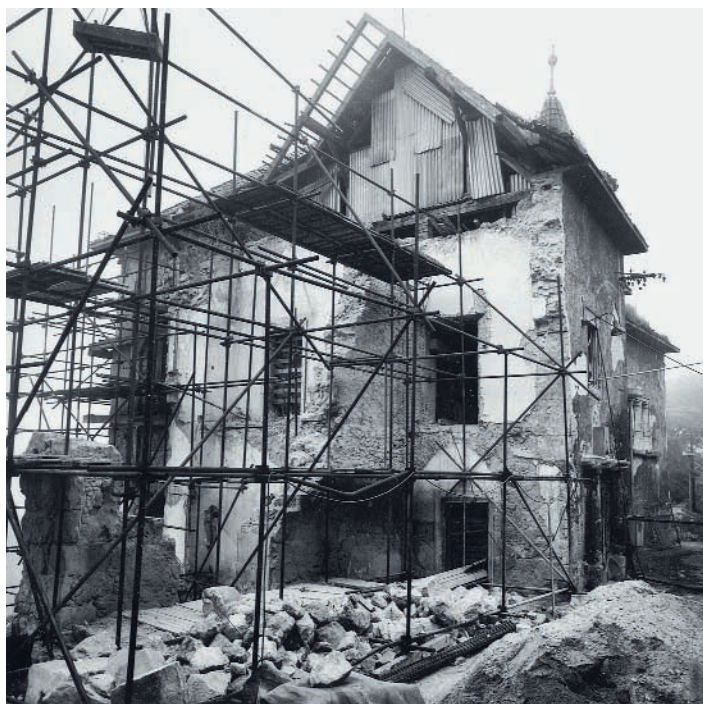
16

Obr. 16. Mladá Boleslav, dům čp. 102, zvaný Templ, lešení na místě zřícené jihovýchodní části objektu v roce 1981, krátce po zahájení obnovy. Uloženo v SA NPÚ STČ.
