# Historické souvislosti výroby pevnostní cihly (technologické poznámky)

Tomáš HANZLÍČEK; Jiří HOFMAN

**ANOTACE:** *Trvalá péče o památkové objekty postavené z cihel má své specifické potřeby, projevující se v nutných opravách barokních pevností Terezín a Josefov. Vzhledem ke krátké době výstavby pevností (necelých 8 let) mohou být specifikovány historické technicko-technologické souvislosti výroby cihel, použitých jako základní stavební jednotka ve všech těchto místech. Pozornost této stati je zaměřena na technologické možnosti stavitelů pevností Terezína a Josefova z hlediska výroby fortifikačních cihel. Určení surovin a upřesnění dobového technologického zpracování pomocí původních zdrojů informací by mohlo napomoci stanovení podmínek kvality cihel pro dnešní cihláře tak, aby opravy a rekonstrukce probíhaly v souladu s historií.*

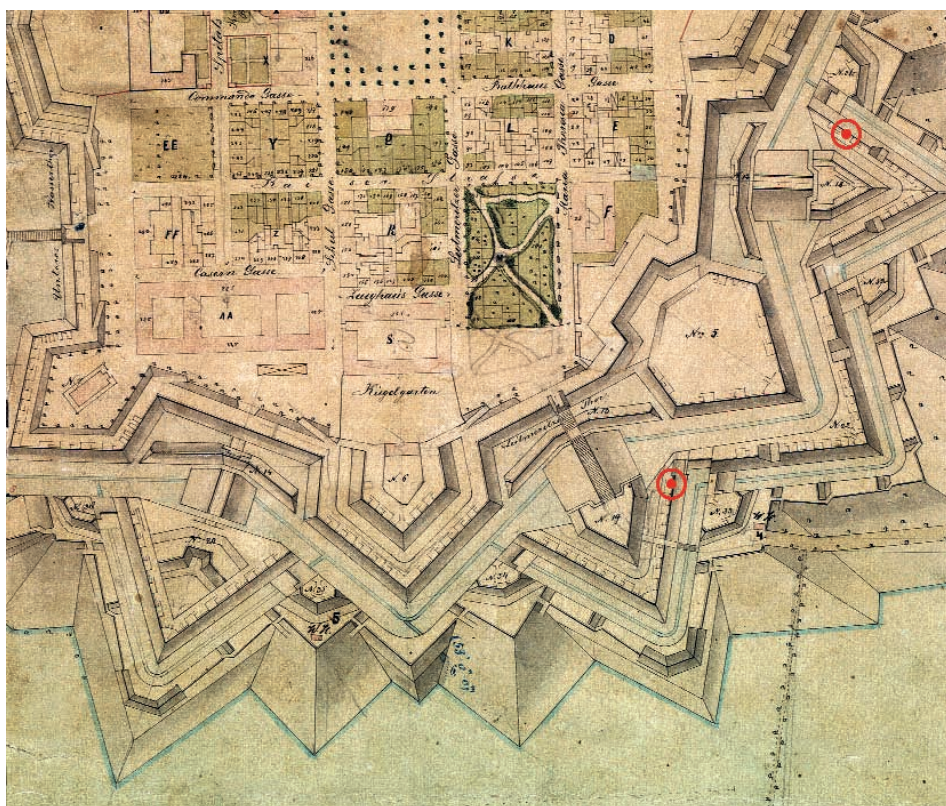
1

Obr. 1. Plán opevnění města Terezín, detail mapy s vyznačením odběru vzorků v místě ravelinu 18 a ravelinu 19. Vojenský historický archiv, Sběrka plánů pevnosti Terezín 1780–1943.

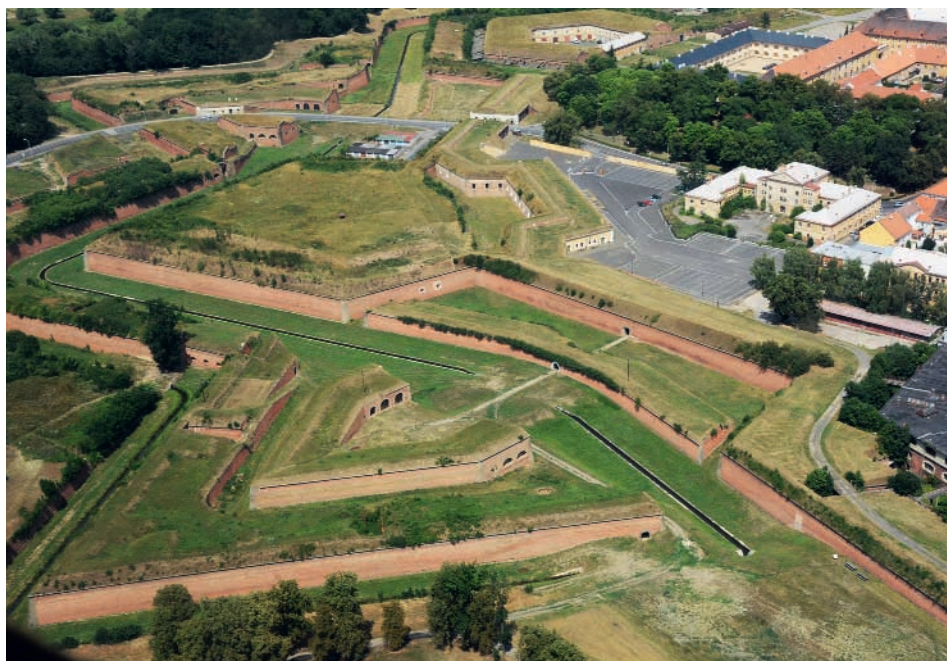
3

Obr. 3. Letecký pohled na severozápadní část Hlavní pevnosti Terezín, v popředí ravelin 18 a v pozadí ravelin 19.  
Foto: Jana Hofman Formánková, 2018.

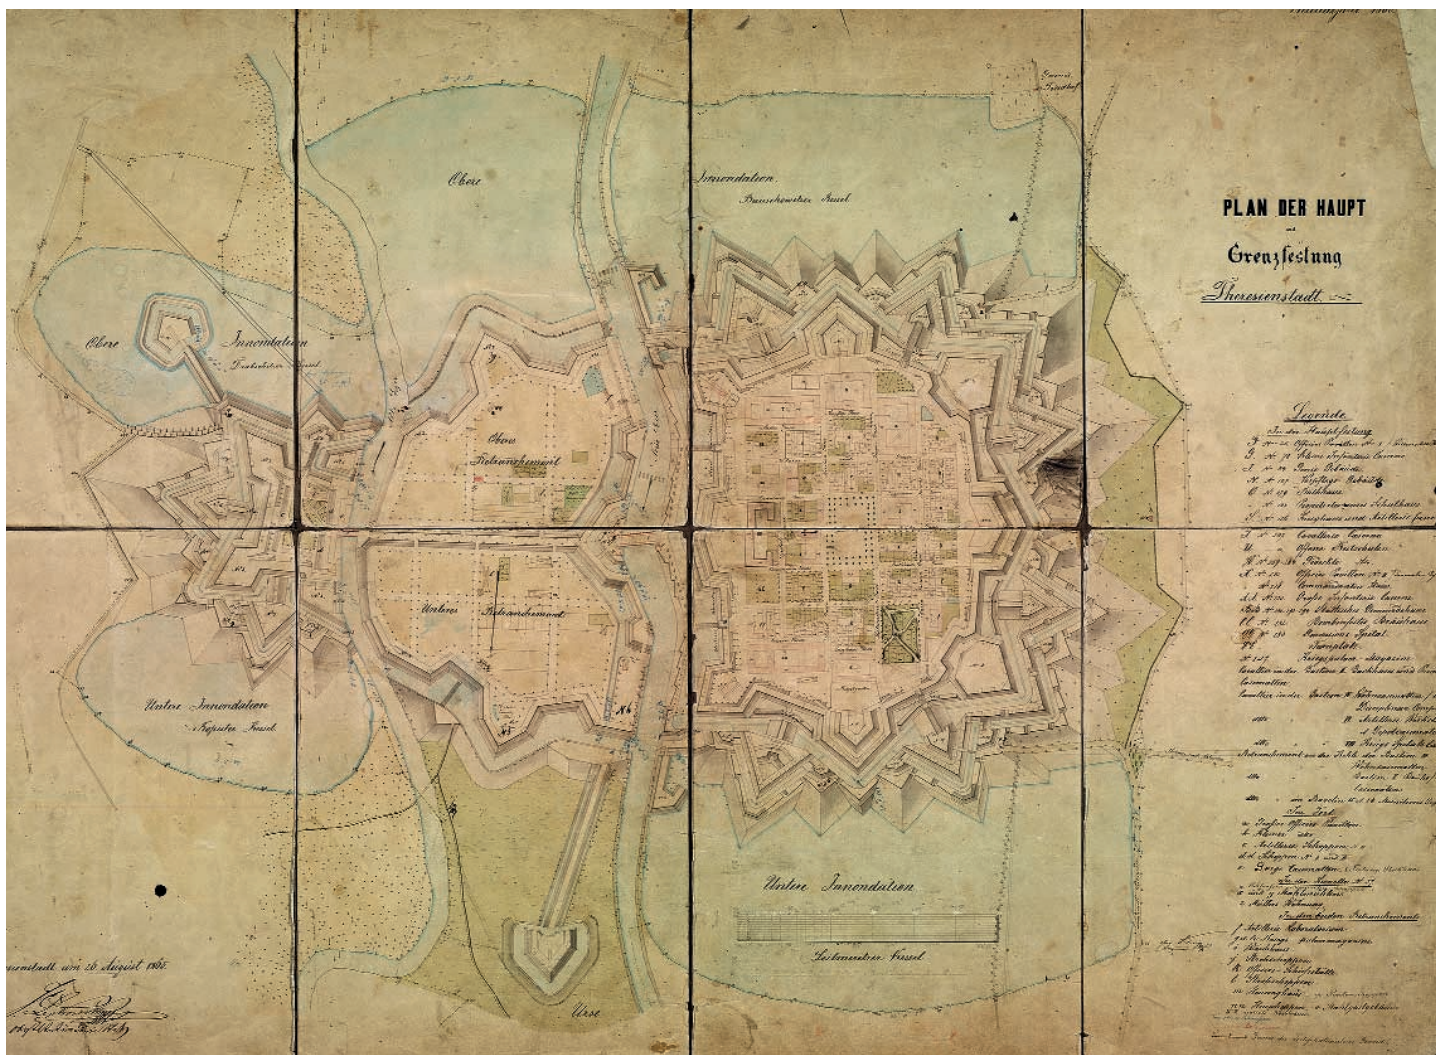
Obr. 4. Plán opevnění města Terezín a Malá pevnost na východní straně, rok 1865. Vojenský historický archiv, Sběrka plánů pevnosti Terezín 1780–1943.

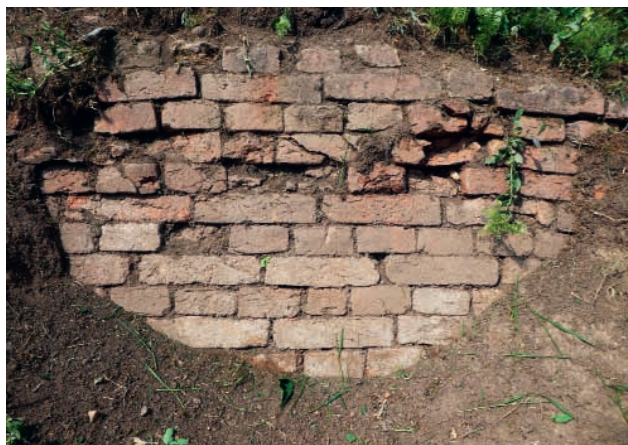
Obr. 5. Část odkryté původní zdiva předprsní zidky na bastionu 2. Foto: Jiří Hofman, 2019.

sušení zboží, jsou poruchy, které vznikly sušením a výpalem nedosušených cihel. Mnohé cihly byly do pece vkládány ještě vlhké. Proto vykazují chyby pálením, tj. především „rozpaření“ střepu, které je viditelné na obr. 5. V páté řadě třetí cihla zleva – chyba sušením a pálením, viditelné rozdrobení okraje, rozpaření. Dále v sedmé řadě čtvrtá cihla zleva (střed řady) – vložení mokré cihly do pece a následné rozpaření střepu. Rozdělovací voda neměla možnost před výpalem z materiálu volně odejít. Vysokou teplotou výpalu byla voda přehřátá uvnitř kompaktního a silného střepu. Vznikající pára narušila střep jemnými prasklinami, které jsou často viditelné ihned po pálení, nebo zůstanu i částečně skryty, ale po čase se projeví odloupením části páleného střepu.

Obr. 5 současně ukazuje i další chyby, tentokrát chyby vytváření – formování cihly ze dvou nestejně vlhkých surovin. Prasklina se projeví po sušení, ale často se objeví při pálení nebo až v hotovém zdivu. Tyto identifikovatelné chyby jsou dány především tím, že výrob-

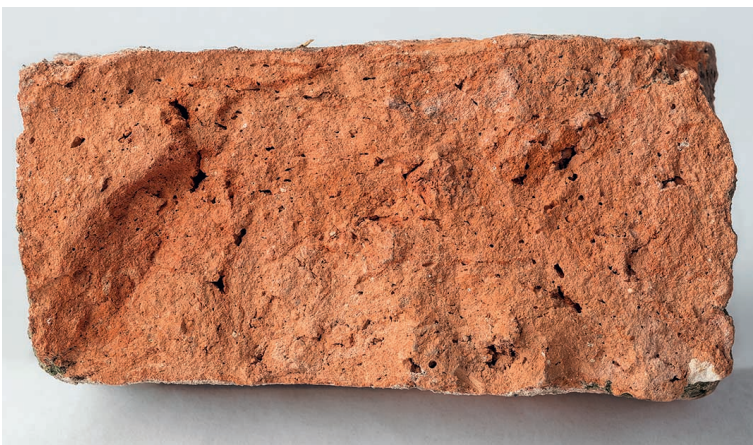
Obr. 6. Zlomek cihly z vnějšího obvodu Malé pevnosti (zborcená část). Foto: Gabriela Čapková, 2020.

Maximilian de Traux určuje roční období, kdy je třeba zeminu těžit, jak ji tzv. „zimovat“ a kdy ji použít. Vezmeme-li do úvahy, že každá z pěti cihlen pracovala s jiným zdrojovým materiálem, tedy tři cihelny za Litoměřickou branou s cihlářskou spraší s menším podílem písku a dvě cihelny na straně Malé pevnosti s hmotou s vyšším obsahem písku, pak je vysvětlitelný značný rozdíl v mírách cihel – čím tzv. „mastnější“, tedy jílovitější materiál, tím větší smrštění cihla vykazuje při sušení a výpalu a tím menší cihla vznikne i v případech, kdy formy pro formování materiálu mají shodné rozměry. Osobním měřením na místě bylo zjištěno, že odchylky od standardu jsou  $-1,5 + 1,5$  cm od stanovených rozměrů ( $32 \times 16 \times 8$  cm). Tyto odchylky jsou běžným problémem keramických výrob – jsou dány rozdíly ve skladbě suroviny a nedokonalým pálením s různým smrštěním (obr. 6).

Z důvodu upřesnění fyzikálních vlastností i chemického složení byly odebrány úlomky cihel. Ve všech odebraných zlomcích je patrné ruční zpracování hmoty, které lze dovodit podle menších i větších vzduchových bublin uvnitř střepe (obr. 6).

Obr. 6 dokládá střepe s množstvím vzduchových uzavřených bublin a směs dvou druhů materiálu, tmavšího a světlejšího (příčný řez cihlou). Povrchové nerovnosti na hlavní ploše a pozorovatelné nerovnoměrné smrštění na protilehlých stranách (viz také změnu barvy a materiálu). Vzorek k analýze označen jako MP 2.

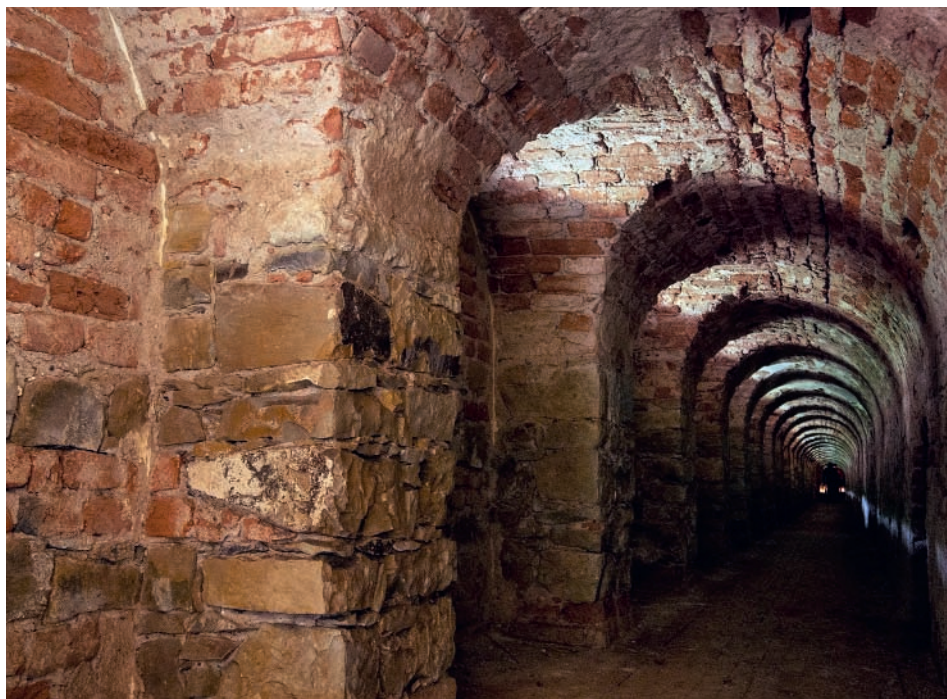
7

Obr. 7. Cihly použité v podzemních prostorách terežínské Hlavní pevnosti v kombinaci s opukou. Foto: Jana Hofman Formánková, 2015.

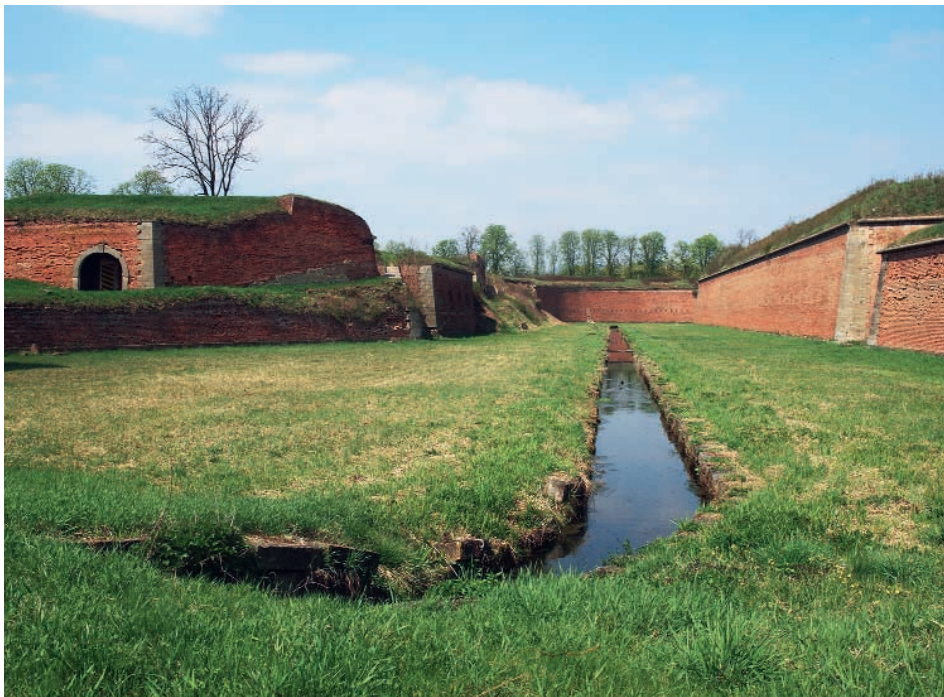
8

Obr. 8. Hlavní příkop před bastionem č. 5, v jehož blízkosti byly odebrány vzorky Rav. 18 a Rav. 19. Foto: Jana Hofman Formánková, 2013.
