Archeologie Malostranského náměstí v Praze. K definici archeologických hodnot a jejich preventivní památkové ochraně

Jan HAVRDA; Jaroslav PODLIŠKA

Archeology of the Malostranské Square in Prague: on the definition of archaeological values and their preventive heritage protection

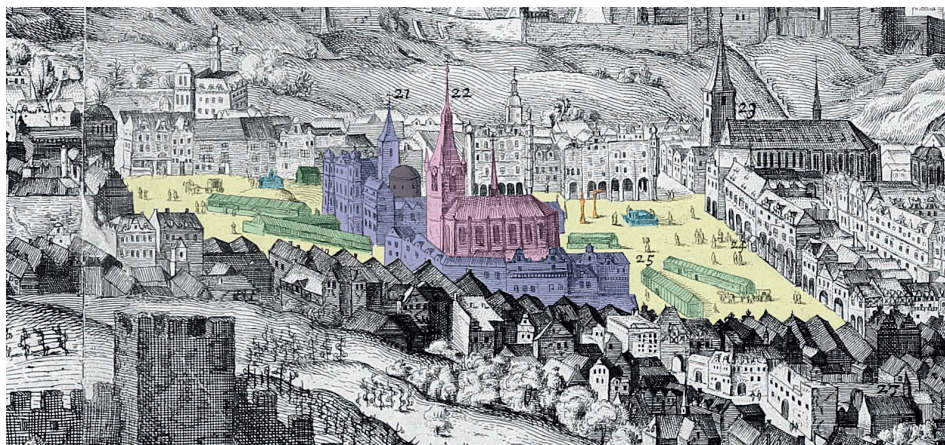
Obr. 4. Malostranské náměstí na výřezu Sadelerova perspektivu Prahy, Phillip van den Bossche, 1606, mědiryt, lept (AMP, Sbírnka grafiky – Veduty, sign. G 14) s vyznačením dnes již neexistujících staveb na jeho ploše. Pohled od jihu. Zaniklé stavby a objekty: hnědě – rotunda sv. Václava; světle fialově – kostel sv. Václava, tmavě fialově – zástavba uprostřed náměstí, které vévodí honosný renesanční Kupferovský dům a špalíček domů čp. 2–5; upravo za presbytářem kostela sv. Mikuláše vystupuje budova obecní kuchyně; zeleně – dřevěné kupecké, hokynářské a masné krámy, vzniklé v průběhu 14. století a později stavebně upravované; okrově – pranýř a vlevo od něj šibenice (v pravém horním rohu); modře – kašny na horním a dolním náměstí; žlutě – nezastavěná plocha náměstí.

1283; obr. 4). Předlokační raně středověká rotunda sv. Václava, stojící v jeho sousedství, zůstala zachována až do výstavby barokního jezuitského profesního domu, kdy definitivně zanikla. Jihovýchodně od ní stával malostranský „špalíček“ několika gotických, později mnohokrát přestavovaných měšťanských domů (obr. 5). Na horním náměstí byl v 18. století postaven morový sloup Nejsvětější Trojice (obr. 3). Na dolním náměstí byly postupně umístěny dva pomníky. Pomník maršála Radeckého byl odhalen v roce 1859. Rok po založení republiky v roce 1918 byl odstraněn. Ještě kratší dobu setrval na náměstí pomník francouzského historika Ernsta Denise, osazený v roce 1928 a zlikvidovaný Němci v roce 1940.⁴ Druhá polovina 20. století již výrazněji do podoby náměstí nezasáhla, a tak si náměstí stále uchovává svůj výjimečný historický vzhled, který pod současným povrchem zakonzervoval stopy více než tisíc let trvajícího vývoje zdejšího místa. Rekonstrukce jeho podoby, obzvláště ze středověkého období, je možná díky systematickému sběru a vyhodnocování dat z archeologické činnosti, případně cílených zjišťovacích sondáží, a mezioborové spolupráci.⁵

Pro období raného středověku platí uvedené tvrzení kvůli absenci písemných a ikonografických pramenů doslovně. Výpověď archeologických nálezů totiž obsahuje nejen cenné údaje o stavebních proměnách plochy náměstí, ale také např. informace o přírodním prostředí místa a materiální kultuře zdejších obyvatel. Zcela zásadní komponentu historického podzemí náměstí dnes představují dochované, místy až pět metrů mocné antropogenní terény. Na jejich struktuře a podobě se podepsaly okolnosti a podmínky, za kterých vznikaly (obr. 4).

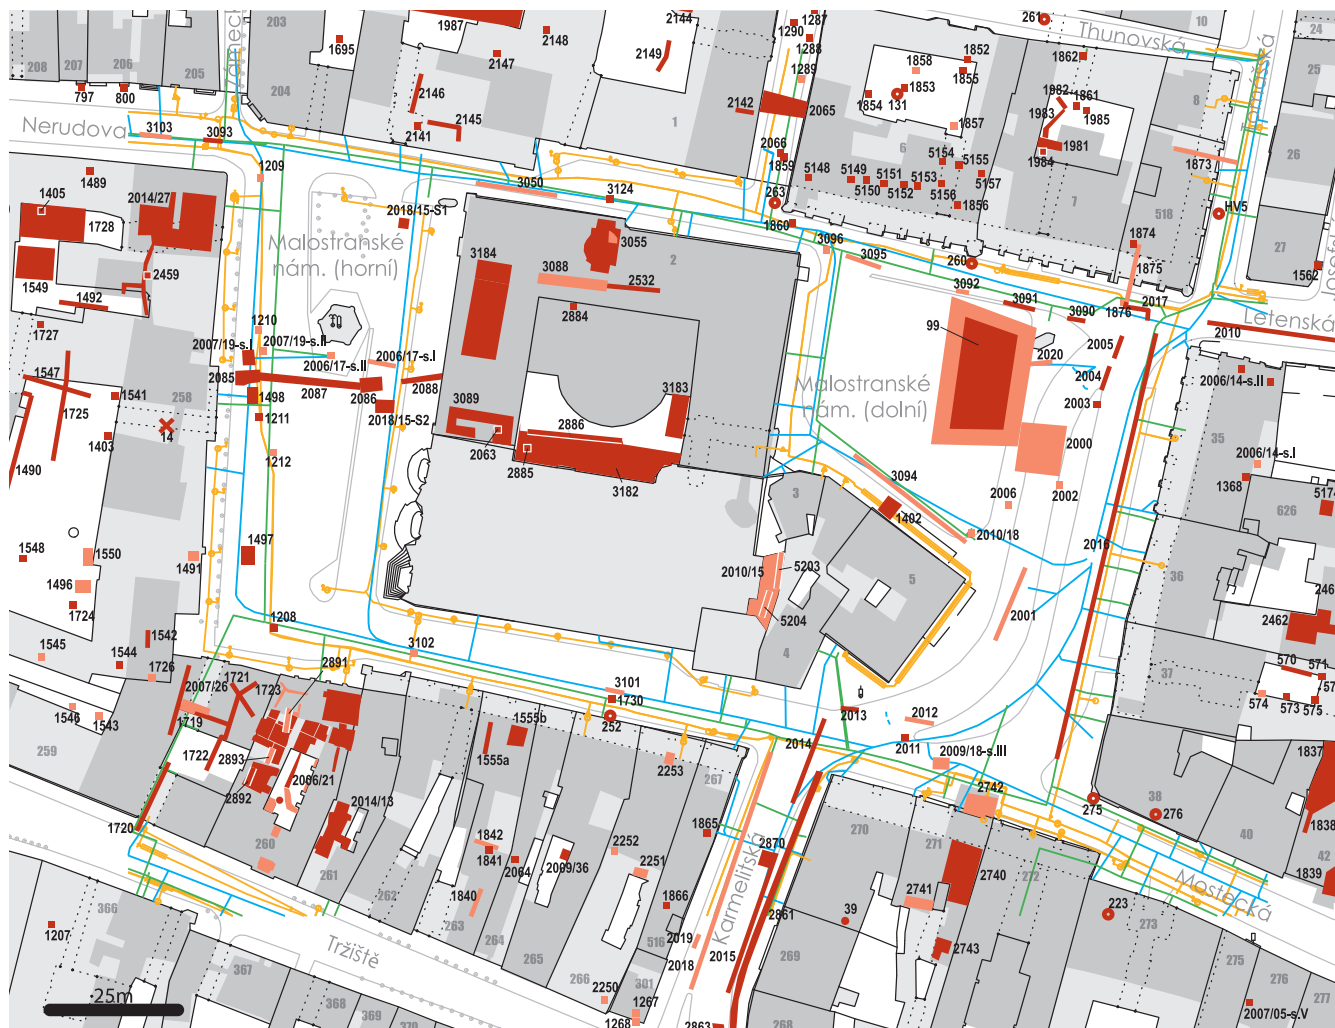
8a

Obr. 8a–b. Malostranské náměstí a jeho okolí s vyznačením archeologických dokumentačních bodů (ADB), stav k roku 2020. Vysvětlivky: červeně – archeologické dokumentační body, (plochy, linie i bodové sondy) dokopané na podloží, v nichž byla zachycena báze raně středověkých sídlištních situací; světle červeně – archeologické dokumentační body, v nichž byla zachycena pouze vrchní část historického nadloží; světle šedě – budovy; tmavě šedě – 1. patro sklepů. Barevnými tenkými liniemi vyznačeny trasy vybraných funkčních inženýrských sítí: světle hnědě – kanalizace, modře – vodovod, zeleně – plyn. – K zobrazení bodů byla použita aktualizovaná databáze Ladislava Hrdličky, Praha. Databáze podrobné mapy archeologických dokumentačních bodů na území Pražské památkové rezervace (aktualizace k 31. 12. 2005), CD-ROM, Praha 2009, a evidence výzkumů Odboru archeologie NPÚ územního odborného pracoviště v Praze (evidenční čísla výzkumů s lomítkem). Podrobnější informace včetně literatury jsou uvedeny v Hrdličkově publikaci, stručné informace o největších akcích jsou průběžně publikovány v Pražském sborníku historickém (dále PSH) v rubrice Archeologické výzkumy v Praze.

Archeologické dokumentační body na Malostranském náměstí (jejich situování viz obr. 8a)	
99	Výstavba požární nádrže v roce 1943, výzkum ARÚ Praha (Hrdlička 2009, s. 97)
1208–1212	Výkop pro inženýrské sítě před čp. 258, výzkum NPÚ Praha č. 1987/15 (Hrdlička 2009, s. 216)
1368	Rekonstrukce čp. 35, výzkum NPÚ Praha č. 1988/12 (Hrdlička 2009, s. 233)
1402	Výtahová šachta na náměstí před čp. 5 (výzkum NPÚ Praha č. 1990/09 (Hrdlička 2009, s. 236)
1489–1496	Generální rekonstrukce čp. 258, výzkum NPÚ Praha č. 1991/08 (Hrdlička 2009, s. 245–246)
1497–1498	Dvě šachty před čp. 258, výzkum NPÚ Praha č. 1991/09 (Hrdlička 2009, s. 246)
1718–1723	Rekonstrukce čp. 259, výzkum NPÚ Praha č. 1993/12 (Hrdlička 2009, s. 271–272)
1724–1729	Pokračování rekonstrukce čp. 258, výzkum NPÚ Praha č. 1993/08 (Hrdlička 2009, s. 272)
1730	Výkop před domem čp. 265, výzkum NPÚ Praha č. 1993/30 (Hrdlička 2009, s. 272)
1840–1842	Prohlubování sklepů v domě čp. 263, výzkum NPÚ Praha č. 1994/05 (Hrdlička 2009, s. 284–285)

Nejstarší evidovaná archeologická akce v prostoru Malostranského náměstí byla realizována již v roce 1943 v jeho dolní části.²¹ Záchranný výzkum byl vyvolán výkopem požární vodní nádrže, situované jižně od domu čp. 7 (obr. 8a–b: 99). Tyto nádrže se v době války zřizovaly z rozhodnutí protektorátních úřadů na všech hlavních náměstích vnitřní Prahy²² (obr. 11). V dějinách archeologického výzkumu Malé Strany se jednalo o vůbec první archeologicky dokumentovaný odkryv historických terénů (obr. 12). Dokumentaci, jejíž kvalita byla ovlivněna nejen dobou a podmínkami realizace výzkumu, provedl Státní archeologický ústav. Vedením akce byl pověřen I. Borkovský, funkci terénního technika vykonával V. Tůma. Soudě podle dochovaných fotografií a lokalizace nálezů se zdá, že důkladněji byla prozkoumána pouze severovýchodní část plochy budoucí nádrže. Výzkum se soustředil především na dokumentaci stratigrafie na svahovaných (šikmých) obvodových stěnách výkopu (obr. 13). Výsledky této akce byly publikovány pouze rámcově.²³ Nálezovou zprávu na základě původní dokumentace sestavil Ladislav Hrdlička, který po důkladném studiu všech dochovaných pramenů akci i kriticky vyhodnotil.²⁴

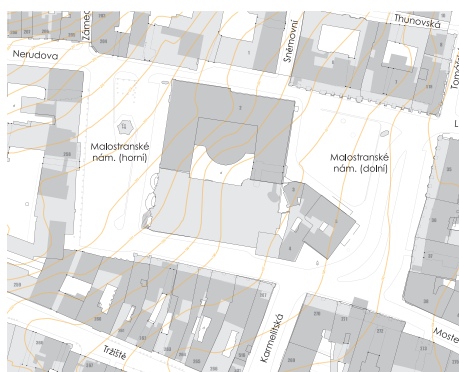
6

Obr. 6. Vrstevcinový plán Malostranského náměstí a jeho okolí se znázorněním současné morfologie terénu. Vysvětlivky: hnědě – současné vrstevnice s výškou, výškový rozdíl vrstevnic činí 1 m; světle šedě – stávající domovní zástavba; tmavě šedě – stávající suterény, při jejich budování došlo ke zničení historického nadloží, pouze v některých objektech se dochovaly jeho nejstarší partie i pod podlahami sklepů.

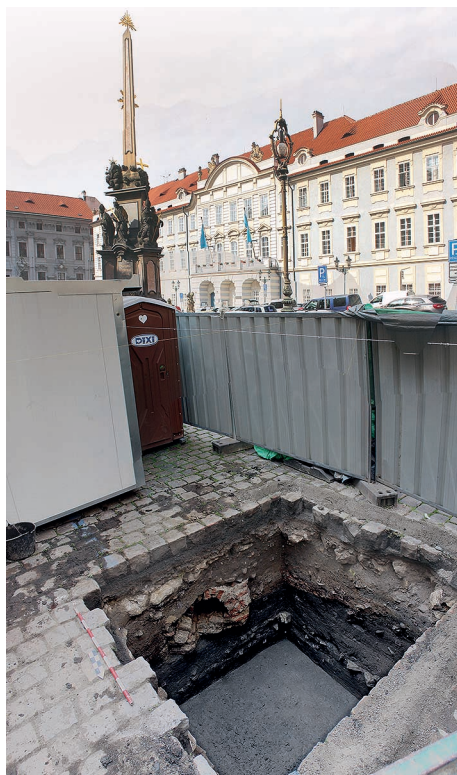
14

Obr. 14. Malostranské náměstí ppč. 993, archeologický výzkum NPÚ PR č. 2018/15. Sonda S1, pohled od severovýchodu. Foto: Jakub Hlavatý, 2018.

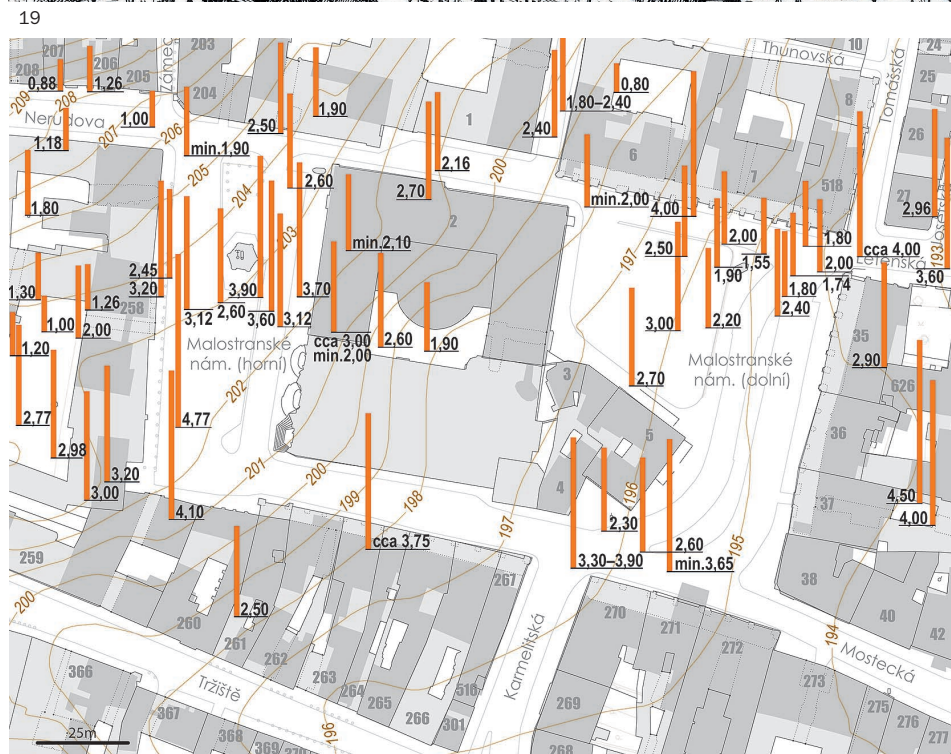
20

Obr. 20. Malostranské náměstí a jeho okolí, plán se znázorněním mocností historického nadloží v místech archeologických dokumentačních bodů. Vysvětlivky: hnědě – současné vrstevnice s výškou, výškový rozdíl vrstevnic činí 1 m; oranžovohnědé sloupce – archeologicky dokumentovaná mocnost/výška historického nadloží. Praveké situace (vrstvy vzniklé geologickými procesy v průběhu zemědělského pravěku o mocnosti 1–2 m) nejsou zohledněny.

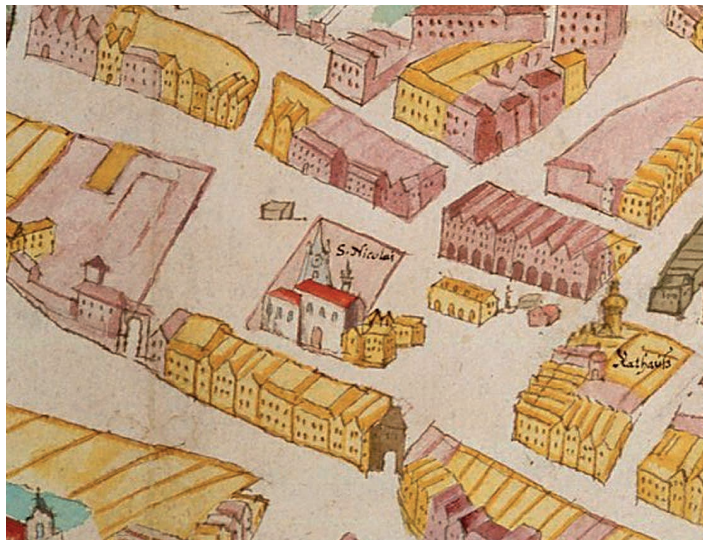
21

Obr. 21. Malostranské náměstí. Výřez ze situačního plánu Malé Strany s panoramatem Hradčan, kolem roku 1705. Kolorovaná perokresba. Národní muzeum, inv. č. H2-27 125. Na počátku 18. století na ploše náměstí stály masné krámy, dvě kašny a pranýř. Starší dřevěné objekty byly odstraněny v průběhu 17. století. V severovýchodním rohu náměstí se nalézala strážnice.

Výraznou změnu přinesla výstavba profesního domu jezuitů ve středu náměstí a barokní přestavba kostela sv. Mikuláše na sklonku 17. a v 18. století. Postupně došlo k odstranění starší zástavby včetně rotundy sv. Václava (obr. 21). Na dolní části náměstí stával ještě v této době pranýř a šibenice. Z mladších zděných objektů postavených na náměstí lze zmínit budovu strážnice.⁴⁶ Obyvatelům města

sloužily kašny – jedna na horním a dvě na dolním náměstí – napájené vodovodem doloženým zde pro druhou polovinu 16. století (obr. 19, 21).⁴⁷ Pro studium historických vodovodů

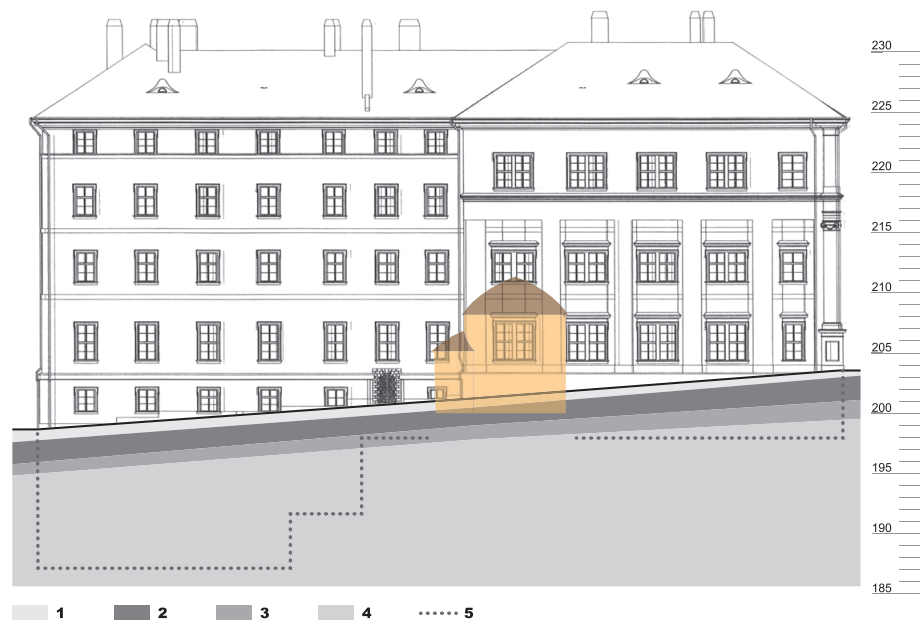
Obr. 24. Generalizovaný rekonstrukční řez Malostranským náměstím před severní frontou jezuitského profesního domu (čp. 2). Vysvětlivky: 1 – novověká partie nadloží; 2 – středověká partie nadloží; 3 – svahové sedimenty s nálezy pravěké keramiky; 4 – svahové sedimenty bez antropogenních nálezů; 5 – rozsah sklepů domu čp. 2. Výškové umístění rotundy sv. Václava podle Čiháková – Müller (pozn. 3), s. 28.
