# Staroměstské náměstí jako slovník památkové péče

Ondřej ŠEFCŮ

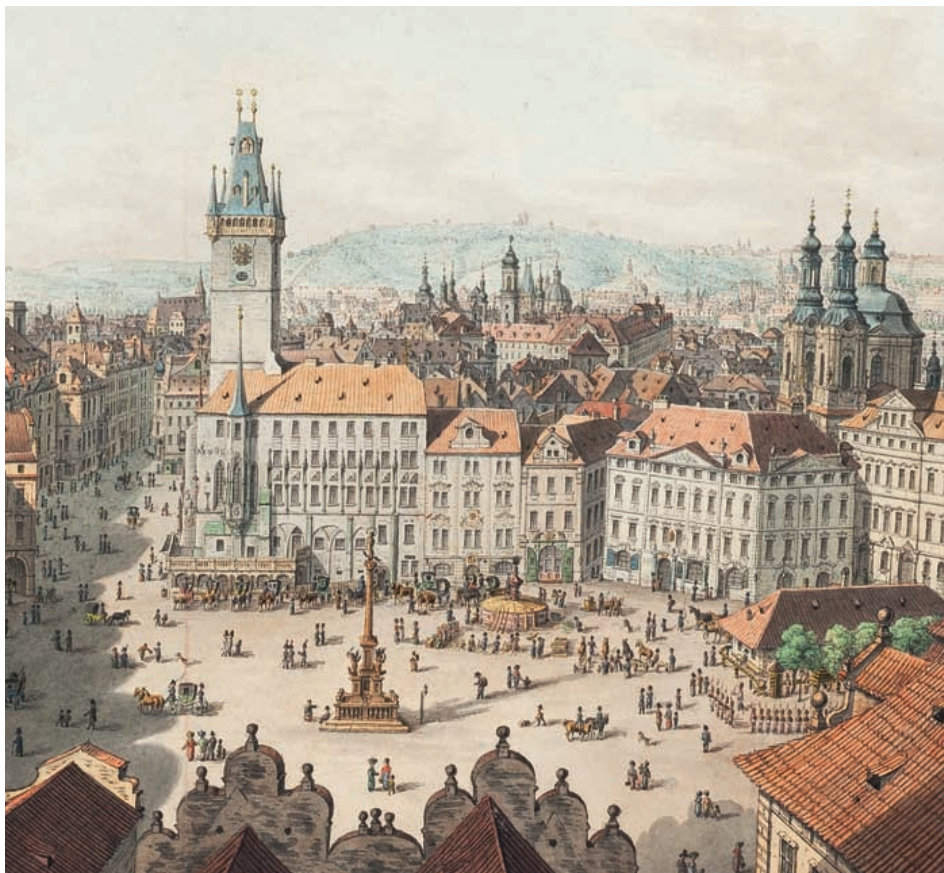
1

**Obr. 1.** Staroměstské náměstí z Týnského chrámu, V. Morstadt, 1825. NG, inv. č. K 22589. (Reprofoto: Národní galerie v Praze, 2015)

Detailní kresba V. Morstadta připomíná velmi přesvědčivě integritu Staroměstského náměstí v polovině 20. let 19. století, zejména jeho západní části se starou radnicí, Krennovým domem a související zástavbou. Plochu náměstí v té době příznivě členily drobné krámký, mariánský sloup a Krocínova kašna.

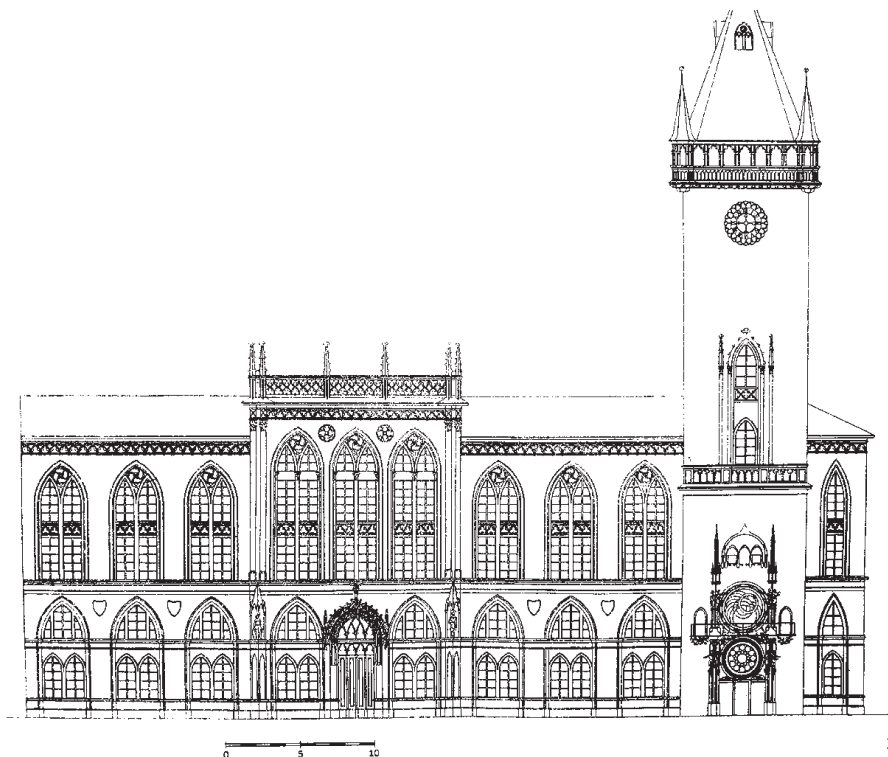
2

**Obr. 2.** Reprodukce návrhu P. Nobileho na dostavbu jižního křídla radnice. Tyto plány, včetně demolice historických budov, nebyly naštěstí realizovány. (Reprofoto: Ondřej Šefců, 2015)

Na místo zbořených radničních domů byla vyprojektována novogotická novostavba radniční budovy. Původní projekt, který zahrnoval jak východní, tak jižní křídlo, zpracoval vídeňský stavební rada Petr Nobile. Nepříliš invenční projekt vyvolal značný odpor veřejnosti. Ten byl vyjádřen zejména pamětním spisem, který vypracovala Společnost vlasteneckých přátel umění v Čechách a Společnost vlasteneckého muzea v Praze v roce 1841. Je zajímavé, že protestní přepis byl odeslán 13. března 1841 a již 20. března téhož roku byla stavba zastavena. V roce 1844 byly plány na novou radnici přepracovány Pavlem Sprengerem, což se projevilo zejména na hlavním, východním průčelí směrem do náměstí, dostavěném v roce 1848.

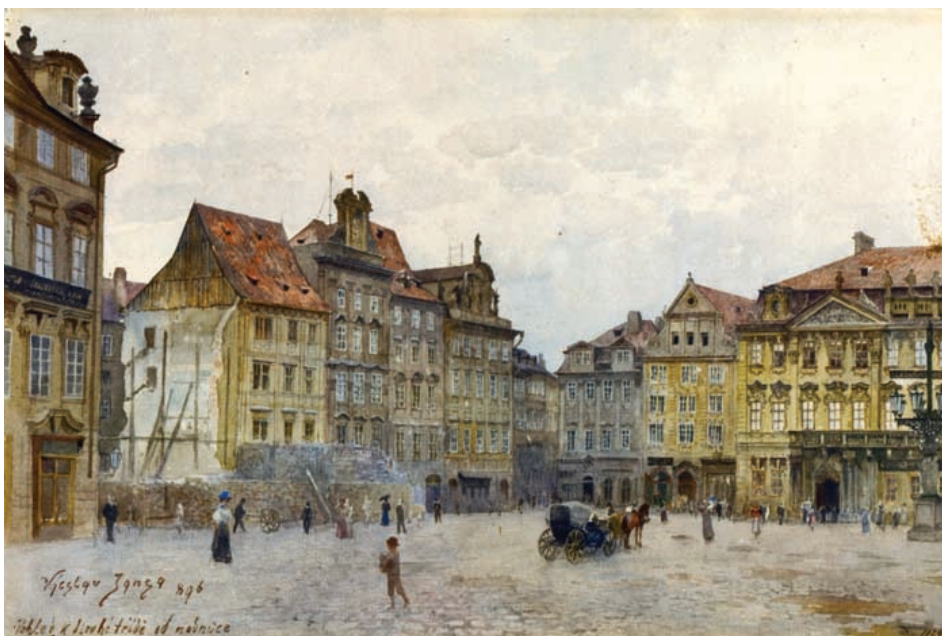
3

**Obr. 3.** Obrázek probíhající demolice severní strany Staroměstského náměstí. Akvarel V. Jansy z roku 1896. MMP, inv. č. 11299. (Reprofoto: Národní památkový ústav, 2015)

Zdánlivě nevinný, či dokonce pozitivní význam slova asanace, znamenající doslova ozdravění, může nabýt až hroživých rozměrů, pokud se za tímto pojmem schová plošná demolice. Pražská asanace byla připravována již od poloviny 19. století a fakticky byla zahájena zákonem č. 22 ze dne 11. 2. 1893. V rámci této asanace byla zbořena většina zástavby pražského židovského ghetta a posléze části zástavby Starého i Nového Města. Z hlediska našeho tématu je podstatné, že asanace zasáhla i severní stranu Staroměstského náměstí, kde zanikly všechny stavby s výjimkou průčelí paulánského kláštera čp. 930. Patrně největší ztrátou tohoto zásahu byla demolice barokního paláce pánů z Lissau čp. 935 (stál v ústí dnešní Pařížské ulice) a zejména rozměrného Křenova (Krennova) domu, který vyplňoval severozápadní kout náměstí. Tímto zákrokem došlo k narušení dosavadní „uzavřené“ dispozice náměstí, založené na rostlém středověkém půdorysu. Došlo tak k odkrytí přímého pohledu na monumentální průčelí kostela sv. Mikuláše. To bylo původně koncipováno především na průhled přes úzké náměstíčko, skryté za zadním průčelím východního křídla radnice. V minulosti byla tato část náměstí označována jako Kurný trh.

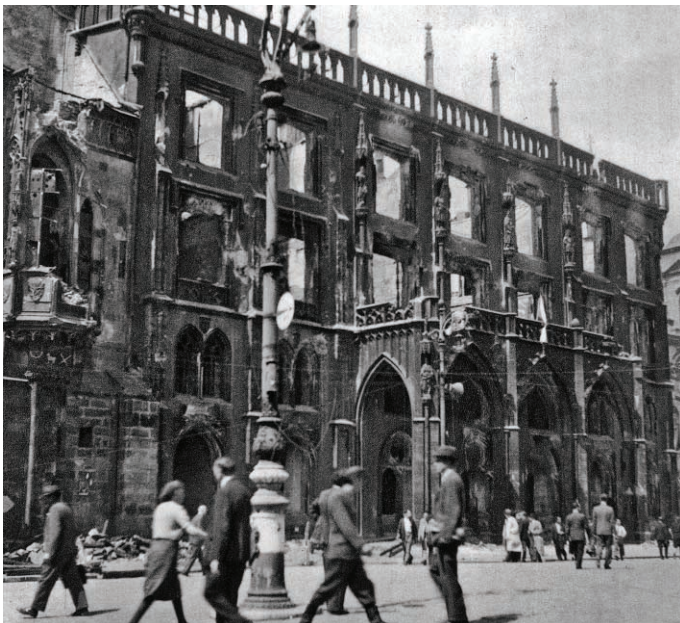
4

**Obr. 4.** Pohled na vyhořelou a rozstřílenou Staroměstskou radnici, včetně gotického arkýře radniční kaple.

nění této metody lze najít při obnově rozvalených antických chrámů, u objektů porušených v důsledku přírodních katastrof či při válečných konfliktech. V případě Staroměstského náměstí lze takto označit např. obnovu gotického arkýře Staroměstské radnice, který byl znovu sestaven částečně z původních částí, částečně z prvků vyrobených jako kopie původních. Požár Staroměstské radnice při květnových bojích v roce 1945 vedl nejen k velkým škodám na vlastní stavbě, ale zcela zásadní ztrátou bylo zničení zde uloženého Archivu hl. města Prahy. Zde zanikly nenahraditelné poklady, jakými byly měst-

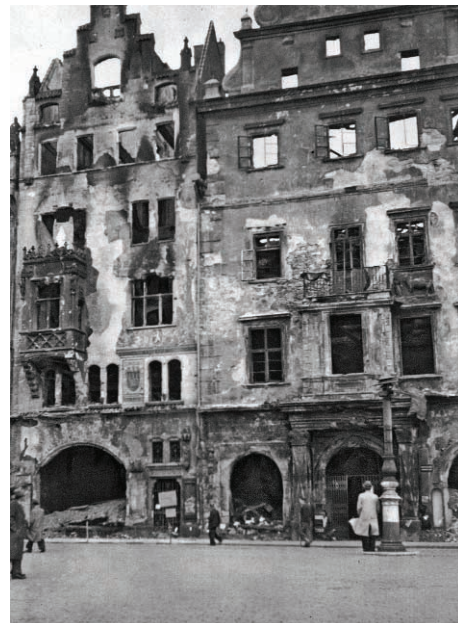
6

**Obr. 6.** Pohled na průčelí domů lemujících jižní stranu náměstí v roce 1945. Průčelí vlevo patří domu čp. 552, tzv. Štorchovu domu, sousední objekt je dům U Kamenného beránka, čp. 551. Ačkoliv velká část vnitřních konstrukcí těchto objektů shořela, byly po válce obnoveny.

Vedle budovy radnice byly v důsledku střelby a požáru blízko zániku i cenné domy lemující jižní stranu náměstí. Na rozdíl od novogotického Sprengerova křídla radnice byly tyto budovy rekonstruovány a zachovány.

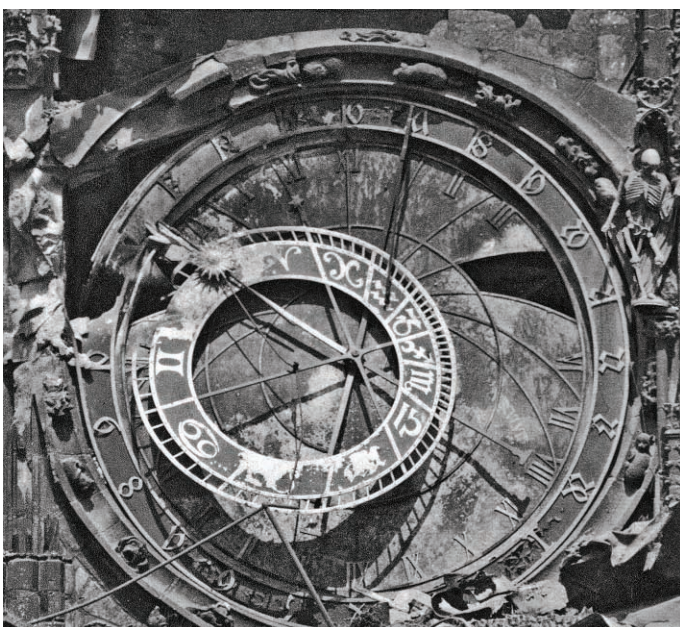
5

**Obr. 5.** Detail poškozeného orloje. Narušený orloj v květnu roku 1945 vedlo téměř k zániku jeho původní podoby, včetně jeho slovného stroje.

Požár v roce 1945 postihl i jižní křídlo a nevynechal ani radniční věž s orlojem. Míra poškození figur, číselníků a vlastního stroje vedla po skončení 2. světové války dokonce k úvahám přestavět orloj úplně. Hlavním propagátorem těchto myšlenek byl sochař a řezbář Vojtěch Sucharda. Zpracoval za tímto účelem ideové návrhy, počítající s novou výzdobou, ideovým programem i hodinovým strojem. Původní alegorické figury měly nahradit jiné, např. matka s dítětem, pradlena, krejčí, švec, ale také architekt, truhlář nebo zedník. Tuto výzdobu měla doplňovat pestrá mozaika, ozářená v noci neonovým světlem. Jak by mohly takové úpravy vypadat, je možno si představit podle orloje v Olomouci, který byl přebudován rovněž kvůli poškození v průběhu 2. světové války. Můžeme mluvit o velkém štěstí, že pražský orloj byl nakonec zachován ve své původní podobě. Jeho záchrana a obnova do předchozího stavu se povedla díky obětavosti a pracovitosti několika mechaniků a hodinářů (je možno jmenovat alespoň Rudolfa Veseckého a bratry Jindřicha a Miroslava Krajníka), kteří stroj odvezli do dílny v Holešovicích a zde jej bez velké publicity uvedli do funkčního stavu. To byl velmi důležitý moment, díky němuž byla Praha zachována tato unikátní památka. Je zajímavé, že orloj byl blízko zkáze několikrát již dříve. Např. v roce 1787, kdy jej někteří nevzdělaní konšelé chtěli odstranit kvůli zchátralému stavu. Jako zdůvodnění zaznělo: „aby se kola ze stroje prodala za staré rezavé železo.“ Tehdy se o jeho obnovu zasloužil prof. Antonín Strnad z kle-

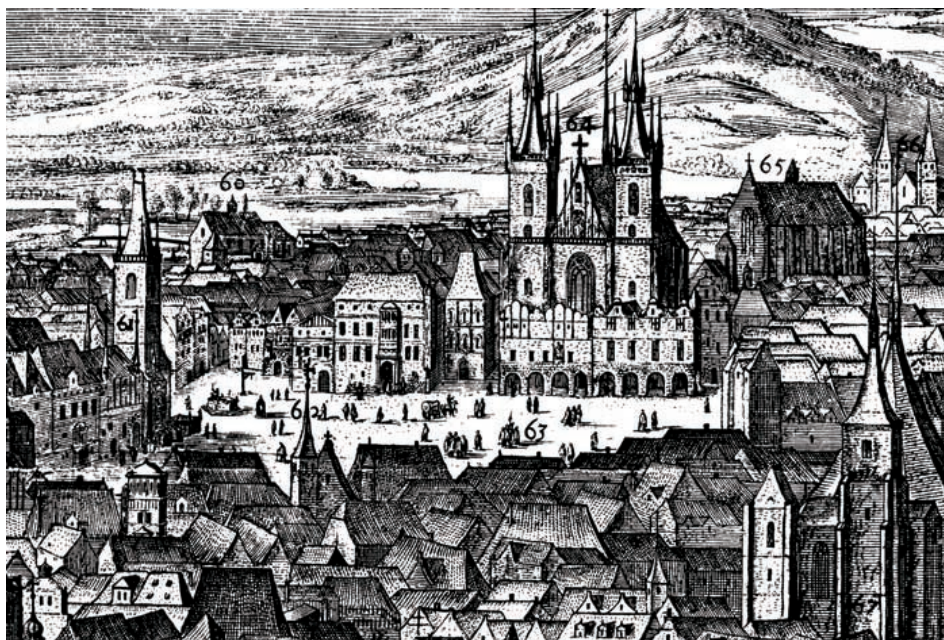
7

Obr. 7. Výřez ze Sadelerova prospektu Prahy z roku 1606. Detail rytiny dobře ukazuje podobu východní strany náměstí začátkem 17. století. Velmi exaktně je zpracováno západní průčelí Týnského chrámu, lemované objekty čp. 603 (U Bílého jednorožce) a čp. 604 (Týnská škola). Vlevo od této skupiny se dobře vyjímá dům U Kamenného zvonu čp. 605. Na grafice je naznačeno jeho gotické průčelí i vysoká dlátová střecha. Dále vlevo je dobře patrná dvojice renesančních paláců, přestavěných v polovině 18. století na palác Goltz-Kinských.

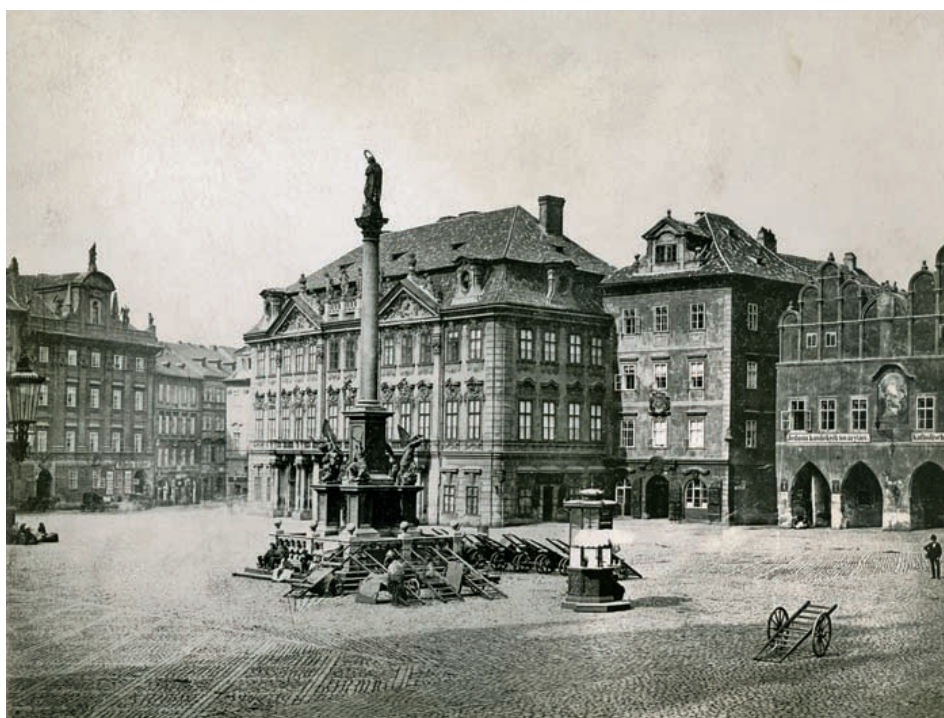
8

Obr. 8. Snímek východní strany náměstí s palácem Goltz-Kinských a domem U Kamenného zvonu čp. 605 ještě v barokně-klasicistní podobě. Fr. Fridrich, kolem roku 1875. MMP, inv. č. 203410

Z hlediska našeho zkoumání metod památkové obnovy je však nejzajímavější dům U Kamenného zvonu čp. 605. Tento objekt byl zbudován jako velkolepá gotická rezidence někdy v první polovině 14. století. Dům byl posléze upravován v 15. i 16. století. K jeho podstatné přestavbě došlo na konci 17. století, kdy byla odstraněna dlátová střecha, přední věžová část byla snížena, byla otlučena plastická výzdoba a dvě horní podlaží byla předělena na tři. S tím souvisela i změna oken. Další zásadní úpravy fasád i interiérů proběhly ještě v 18. a 19. století.

Na základě podrobných stavebněhistorických a restaurátorských průzkumů v 60. letech 20. století byla v 70. a zejména v 80. letech postupně prováděna mimořádně náročná a zcela zásadní rekonstrukce směřující k obnově domu do „původní“ gotické podoby. Ta byla koncem 80. let 20. století završena rekonstrukcí dlátové střechy, jejíž nosnou kostru však tvoří ocelový krov, související atikový ochoz je betonový. V roce 1988 byla budova předána k užívání Galerii hl. m. Prahy jako výstavní objekt a k tomuto účelu slouží dosud.
