# Středověké nástěnné malby v kostele v Potvorově na Plzeňsku. K úloze historika umění a památkáře při vytváření koncepcí restaurování

Petr SKALICKÝ

ANOTACE: *Příspěvek se na pozadí uměleko-historického popisu románských a pozdně gotických nástěnných maleb v kostele sv. Mikuláše v Potvorově na Plzeňsku zamýšlí nad pojmem koncepce restaurování, nad tím, co značí a jak může historik umění a památkář přispět k její formulaci. Úhelný kámen správného určení koncepce a následné obnovy nalézá v kvalitní vstupní hodnotové klasifikaci díla (památky).*

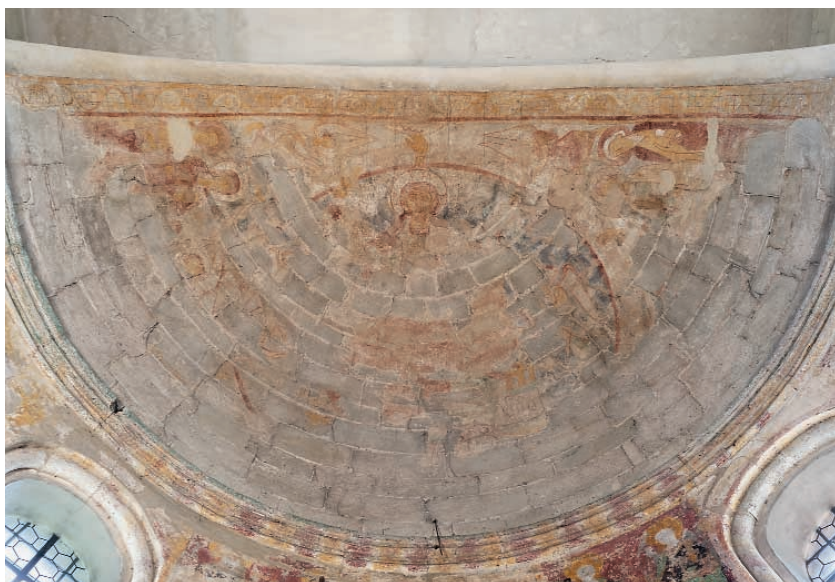
1

**Obr. 1.** *Potvorov (okr. Plzeň-sever), kostel sv. Mikuláše. Románská malba Majestas Domini v konše apsidy. Na římse pod konchou převládá polychromie navazující níže hned na pozdně gotickou malbu. (Foto: Martin Micka, 2015)*

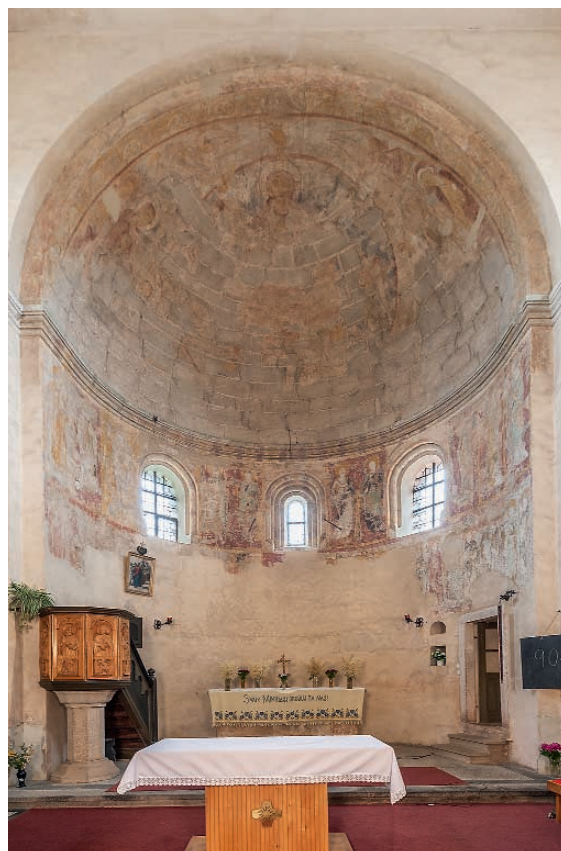
4

**Obr. 4.** *Potvorov (okr. Plzeň-sever), kostel sv. Mikuláše. Pohled do apsidy ze západní části kostela – celek. (Foto: Martin Micka, 2015)*

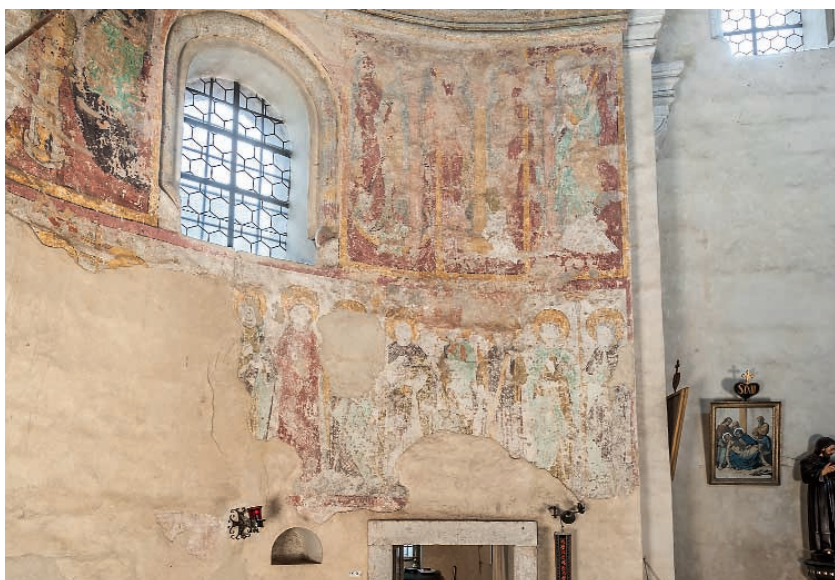
2

**Obr. 2.** *Potvorov (okr. Plzeň-sever), kostel sv. Mikuláše. Nástěnné malby na epistolní straně apsidy. (Foto: Martin Micka, 2015)*

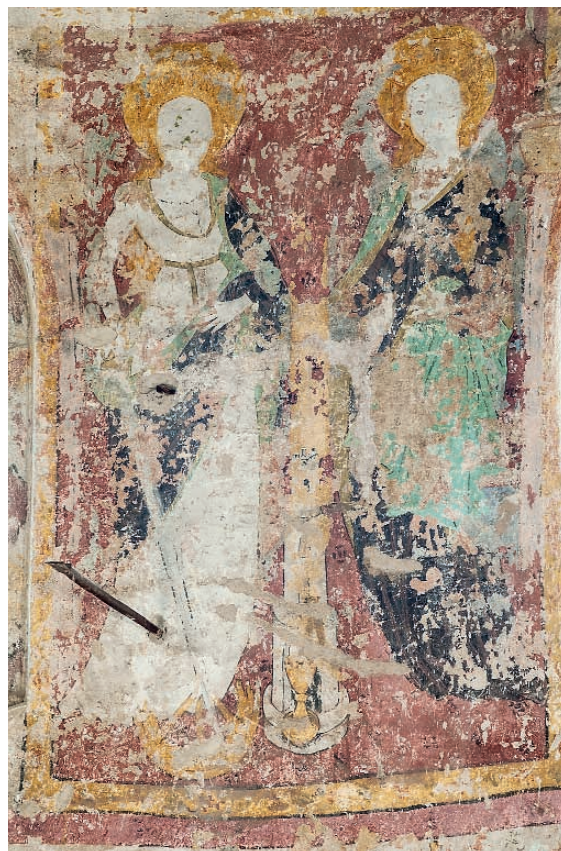
5

**Obr. 5.** *Potvorov (okr. Plzeň-sever), kostel sv. Mikuláše. Sv. Kateřina (nalevo) a sv. Barbora (napravo) ve středním obrazovém pásu v apsidě pod římso. (Foto: Martin Micka, 2015)*

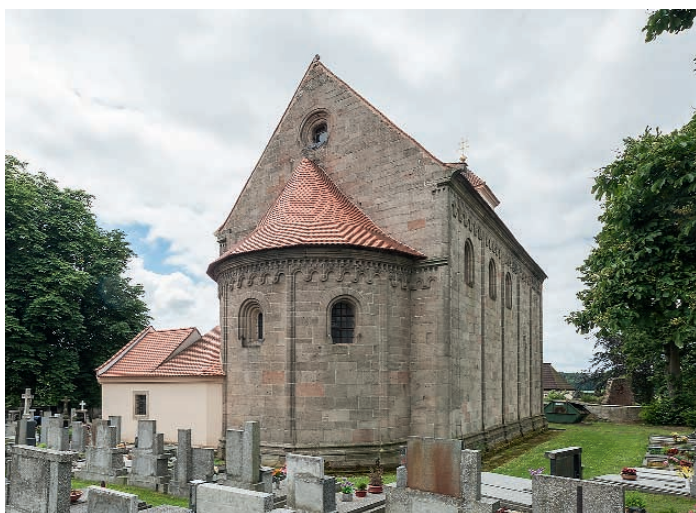
3

**Obr. 3.** *Potvorov (okr. Plzeň-sever), kostel sv. Mikuláše. Exteriér – pohled od severovýchodu. (Foto: Martin Micka, 2015)*

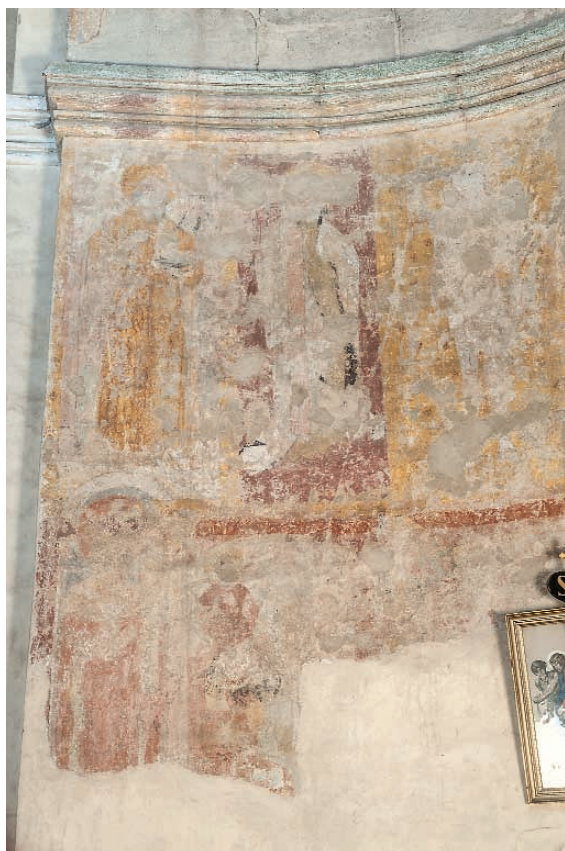
6

Obr. 6. Potvorov (okr. Plzeň-sever), kostel sv. Mikuláše. Nástěnné malby na evangelijní straně apsidy. V horním pásu tři pozdně gotické světecké postavy; první, která je nejbližší triumfálnímu oblouku, na bílém pozadí, druhá na červeném, třetí na žlutém. Uprostřed střední postavy vystupuje razantněji románská vrstva výmalby (především sloupky arkády). Ve spodním pásu se dochovaly zbytky románské malby arkády s první převýšenou arkádou při triumfálním oblouku. (Foto: Martin Micka, 2015)

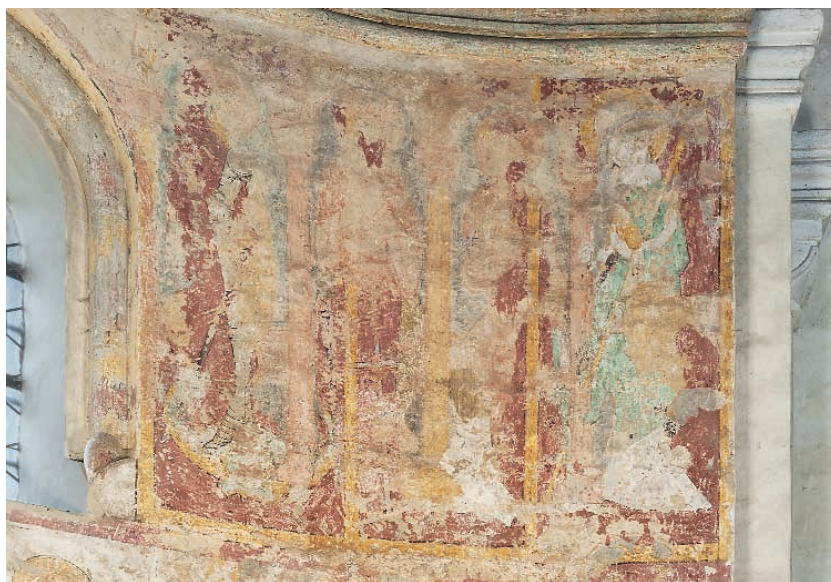
8

Obr. 8. Potvorov (okr. Plzeň-sever), kostel sv. Mikuláše. Vrchní pás malby na epistolní straně apsidy. Žluté námováání s červeným pozadím náleží pozdně gotické vrstvě výmalby, ve které byli v rámech vyobrazeni zleva sv. Jiří, sv. Vavřinec a sv. Vojtěch (?). Reziduum románské malby tvoří zbytky sloupů s hlavicemi, členící prostor do čtyř arkád s modrým pozadím, ve kterých byli patrně umístěni apoštolové. Na kamenném profilu u okna zbytky pozdně gotické polychromie. (Foto: Martin Micka, 2015)

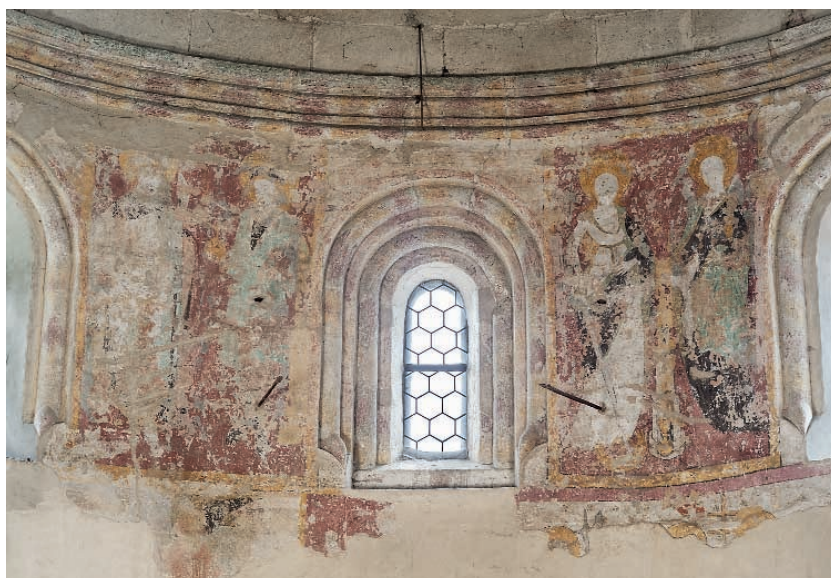
9

Obr. 9. Potvorov (okr. Plzeň-sever), kostel sv. Mikuláše. Střední část horního pásu malířské výzdoby pod římsou v apsidě. Nalevo mezi okny sv. Zikmund a sv. Václav, napravo sv. Kateřina a sv. Barbora. Na profilovaném okně a na římsě pod konchou zbytky pozdně gotické polychromie. (Foto: Martin Micka, 2015)

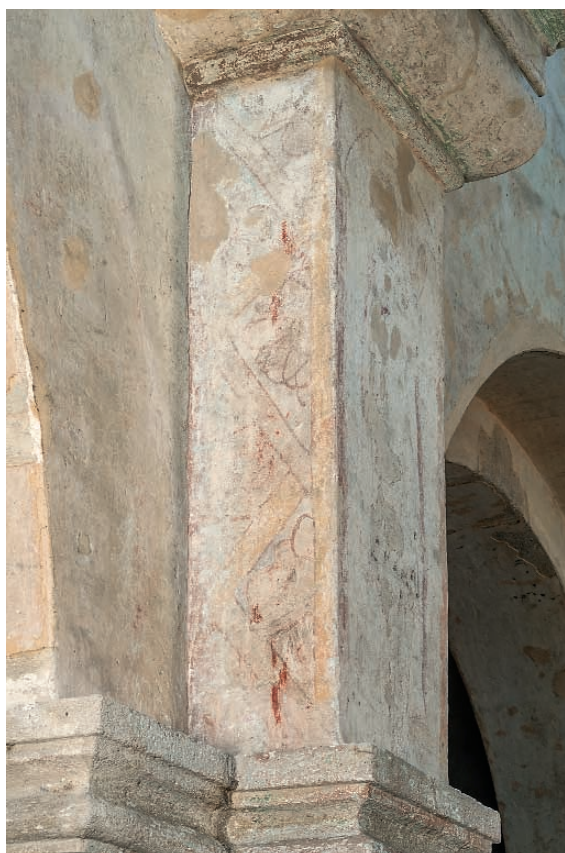
7

Obr. 7. Potvorov (okr. Plzeň-sever), kostel sv. Mikuláše. Boční stěna pilastru pod oltářní menzou westwerku, kterou zdobí románská ornamentální malba. (Foto: Martin Micka, 2015)

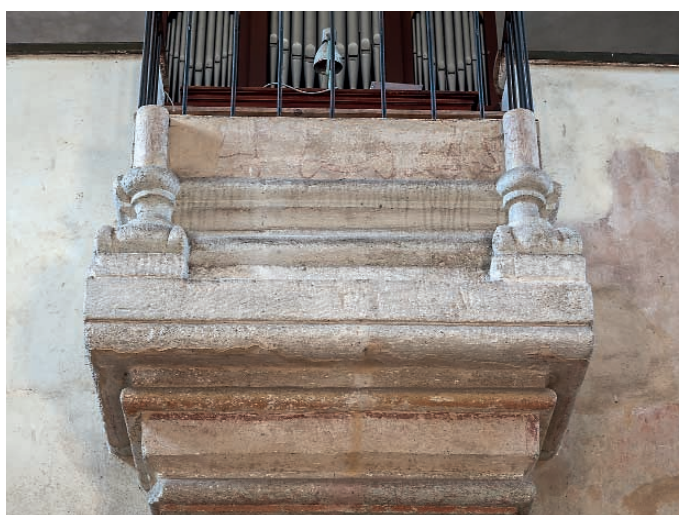
10

Obr. 10. Potvorov (okr. Plzeň-sever), kostel sv. Mikuláše. Západní část kostela. Zbytek menzy na vrcholu středního pilíře, na jehož poprsnici je fragment románské malby tří postav. Na kamenných profilech zbytky historických (patrně románských) polychromovaných štukových vrstev a plochy barevného líčení. (Foto: Martin Micka, 2015)

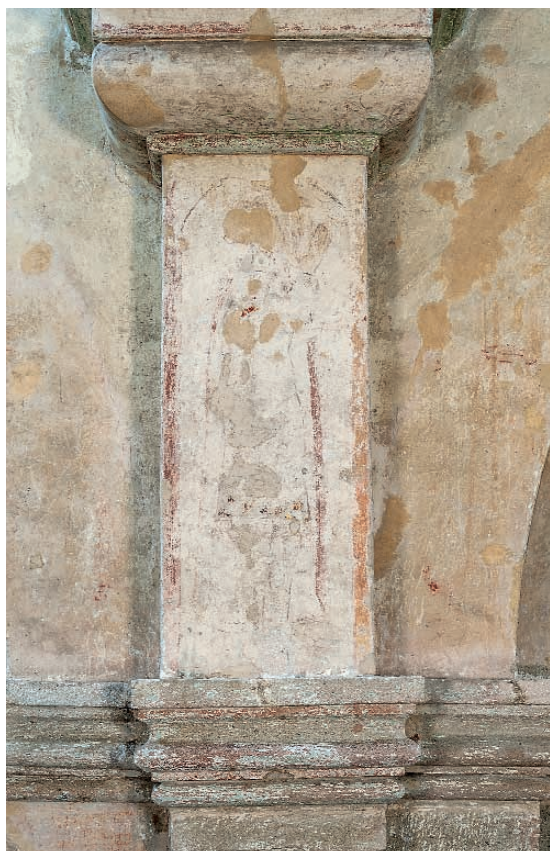
11

Obr. 11. *Potvorov (okr. Plzeň-sever), kostel sv. Mikuláše. Čelo pilastru pod oltářem westwerku ve výšce tribuny, na kterém je vyobrazena postava nejspíš adorujícího donátora (románská vrstva). Nečitelné zbytky zjevně románské výmalby také v ploše stěny tribuny před donátorem. (Foto: Martin Micka, 2015)*

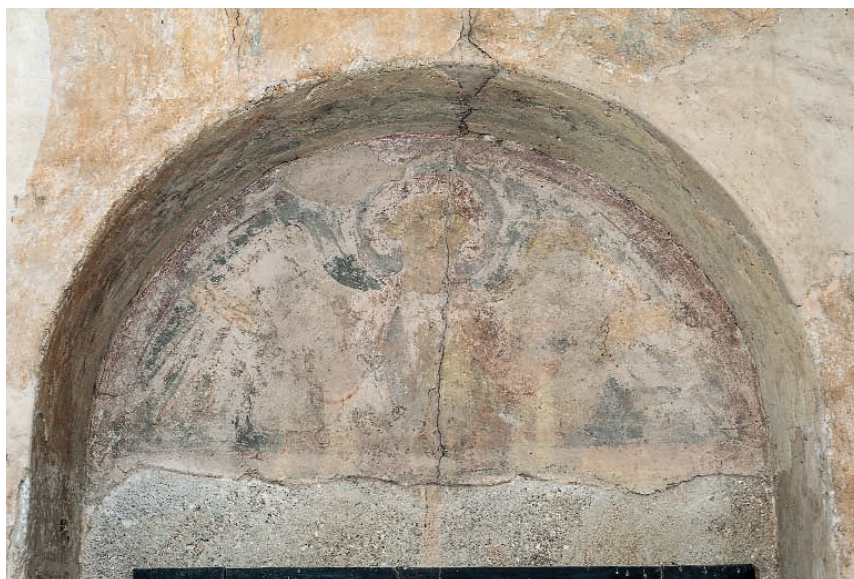
13

Obr. 13. *Potvorov (okr. Plzeň-sever), kostel sv. Mikuláše. Tribuna v západní části kostela. Románská nástěnná malba anděla v tympanonu nad vstupem na někdejší westwerk. (Foto: Martin Micka, 2015)*

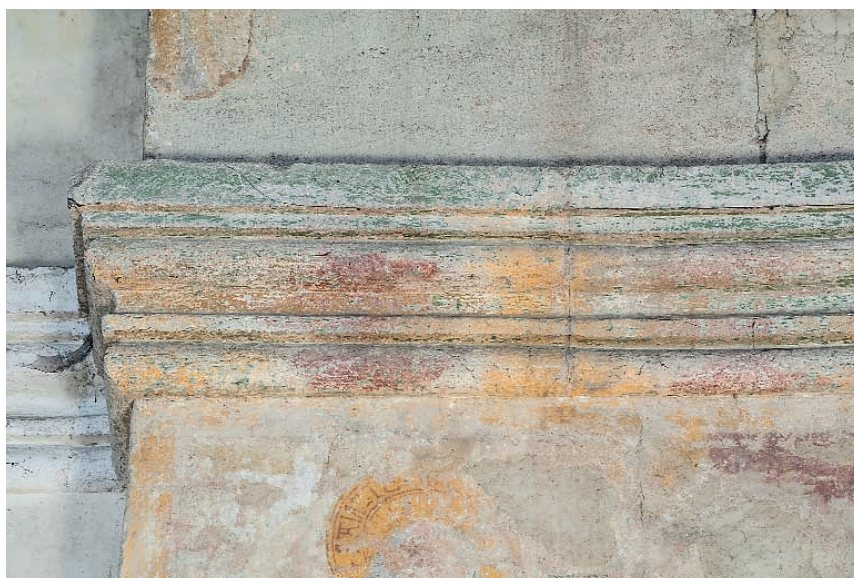
14

Obr. 14. *Potvorov (okr. Plzeň-sever), kostel sv. Mikuláše. Detail pozdně gotické polychromie žtímsy v apsidě. (Foto: Martin Micka, 2015)*

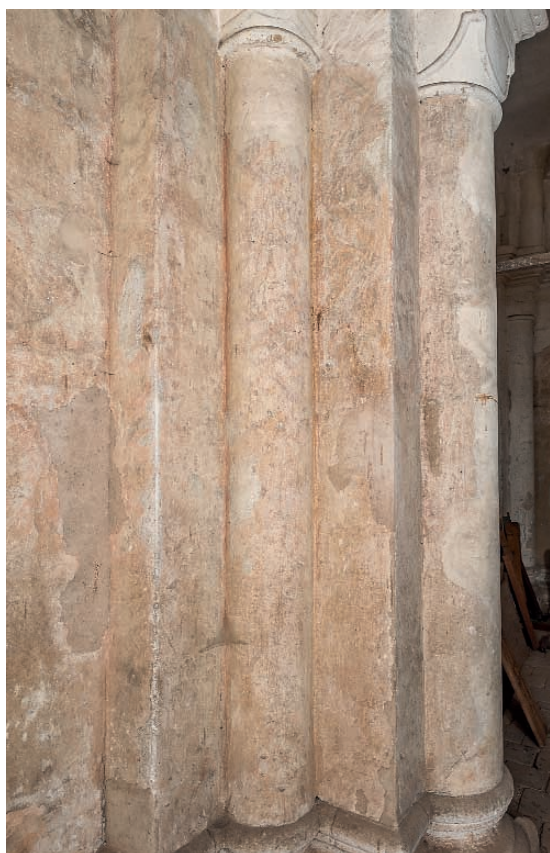
12

Obr. 12. *Potvorov (okr. Plzeň-sever), kostel sv. Mikuláše. Svazkový pilastr na tribuně v západní části kostela. Plochy dítek pokrývají zbytky románské ornamentální malby. (Foto: Martin Micka, 2015)*

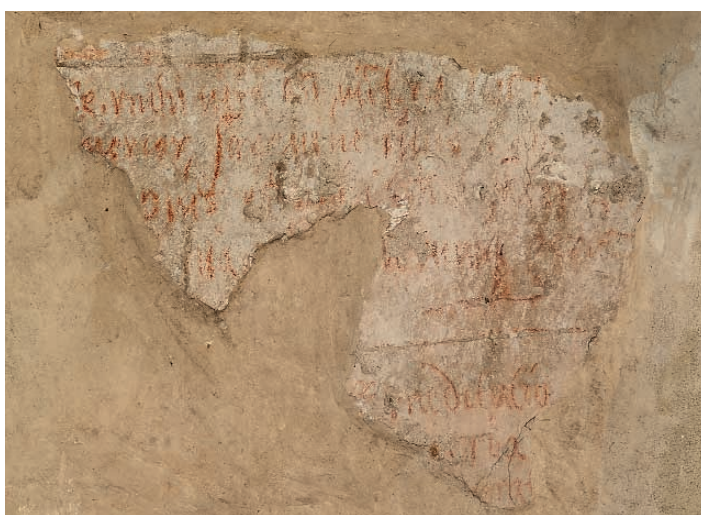
15

Obr. 15. *Potvorov (okr. Plzeň-sever), kostel sv. Mikuláše. Detail barokního rudkového nápisu v apsidě, o kterém se nejspíš zmiňuje záznam ve farní kronice při nálezu maleb po úderu blesku. (Foto: Martin Micka, 2015)*
