# Odtajněná reliktní kulturní krajina vojenských újezdů

KAREL KUČA

**ANOTACE:** Článek informuje o památkových hodnotách dochovaných na územích vyčleněných k 1. 1. 2016 ze stávajících vojenských újezdů Boletice, Březina, Hradiště a Libavá a v rozsahu celého zrušeného vojenského újezdu Brdy. Pozornost je zaměřena na historická sídla v těchto územích – jak existující, tak zejména ta, která za dobu existence vojenského újezdu částečně nebo zcela ve své nadzemní podobě zanikla a z hlediska kulturního dědictví se tak změnila na významné archeologické lokality. Článek zdůrazňuje potřebu důkladně zmapovat dochované hodnoty, i když v tomto ohledu již velký díl práce vykonal obor územního plánování díky nedávno dokončeným územním plánům vojenských újezdů.

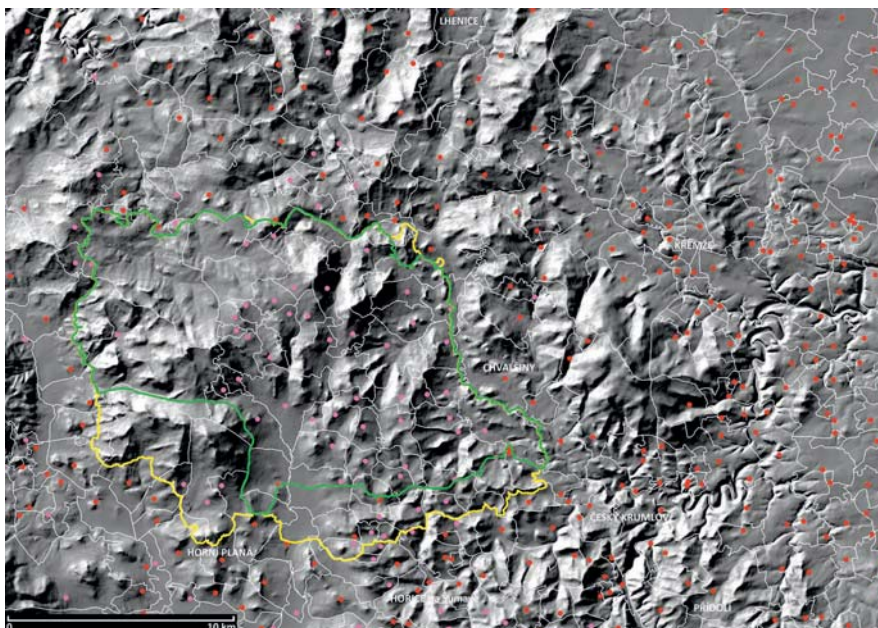
1

Obr. 1. Vojenský újezd Boletice, reliéfni mapa s vyznačením rozsahu újezdu do konce roku 2015 (žlutě) a od roku 2016 (zeleně). Podkladovou bílou kresbu tvoří hranice historických osad. Všechny mapy: Karel Kuča s využitím geografických dat CZ\_RETRO (<https://geoportal.npu.cz/webappbuilder/apps/38/>), 2016.

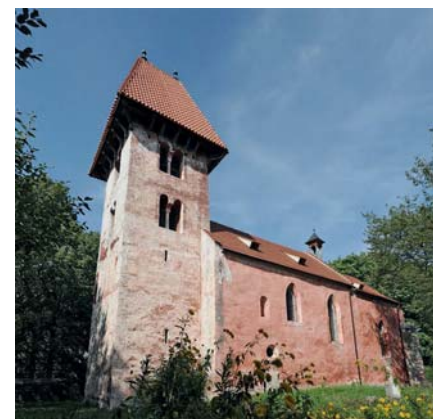
3

Obr. 3. Boletice (okres Český Krumlov), kostel sv. Mikuláše. Foto: Karel Kuča, 2013.

Boletice (Poletitz, Polletitz), *dř. k. ú. Boletice* – velká ves tvořená dvěma nepravidelně seskupenými řadami velkých usedlostí kolem neobyčejně rozlehlé nepravidelné návsi, v jejíž ploše také několik usedlostí vzniklo. Tato historická zástavba zcela zanikla a pouze v prostoru návsi byla převrstvena několika obytnými domy. Zaniklá severní část intravilánu zůstala ve VÚ (k. ú. Boletice). Archeologická situace byla zčásti narušena či zničena novou výstavbou, na převážné ploše zaniklého intravilánu lze předpokládat vyšší míru dochování. Výklenková kaple stojící na západním okraji vsi (při silnici, na samém okraji VÚ) byla nedávno opravena. Zachoval se také mimořádně cenný románský a gotický kostel sv. Mikuláše situovaný o samotě, jihovýchodně nad vsí. Budova fary zanikla, poblíž kostela však přetrvaly dvě vý-

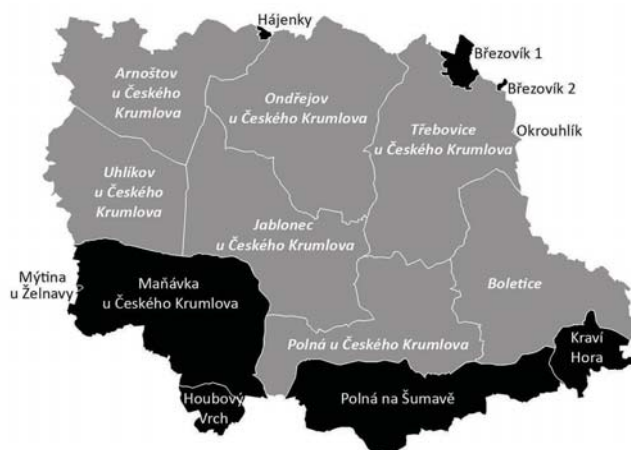
2

Obr. 2. Vojenský újezd Boletice, mapa katastrálních území k 1. 1. 2016.

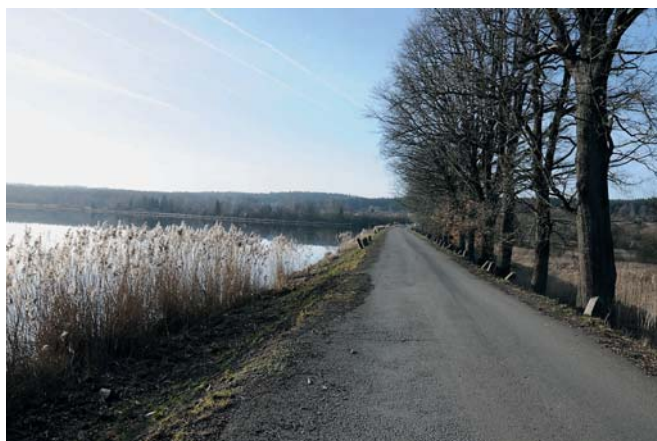
4

**Obr. 4.** *Padrť* (okres Rokycany), hráz Dolejšího Padříského rybníka. Foto: Karel Kuča, 2015.

*Padrt', dř. k. ú. Padrt'* – velmi rozlehlá ves, která se rozkládala severně od hráze Dolejšího Padrtského rybníka. Skládala se ze dvou částí: první se řadila podél silnice směřující k severozápadu (do Kolvína), druhá podél silnice

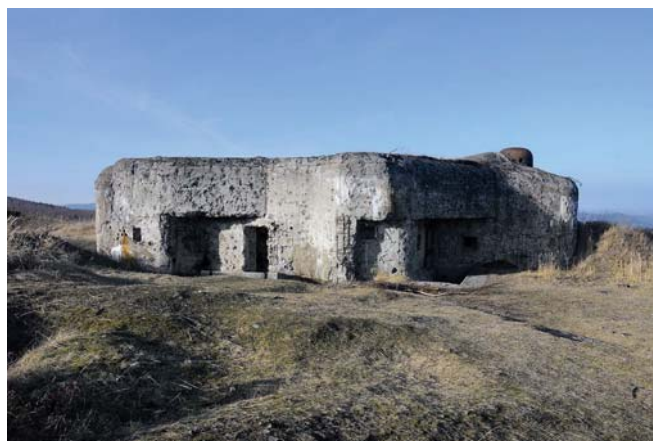
5

**Obr. 5.** *Jordán* (okres Příbram/Rokycany), pokusný vojenský bunker jako prototyp předválečného československého opevnění. Foto: Karel Kuča, 2015.

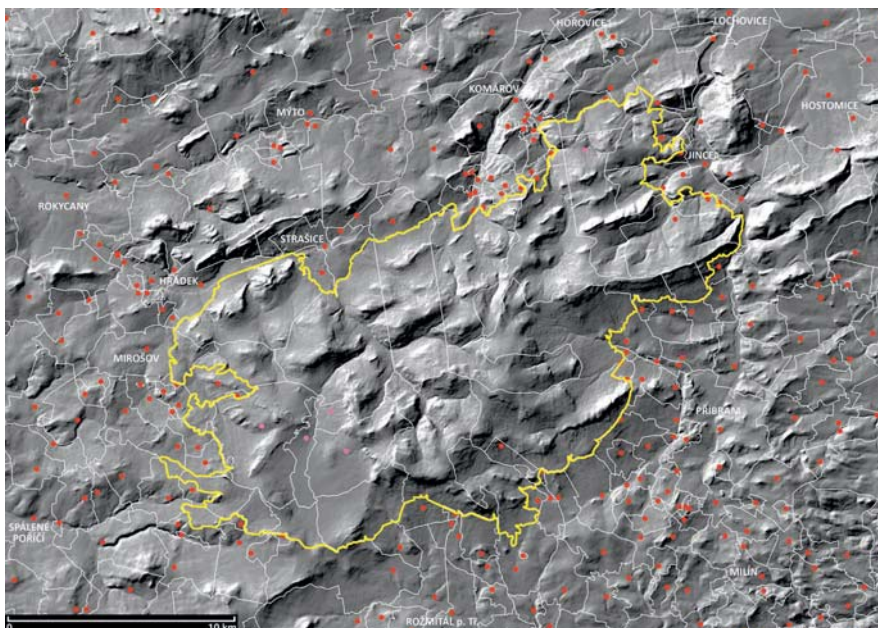
Obr. 6. Vojenský újezd Brdy, reliéfni mapa s vyznačením rozsahu újezdu do konce roku 2015 (žlutě).

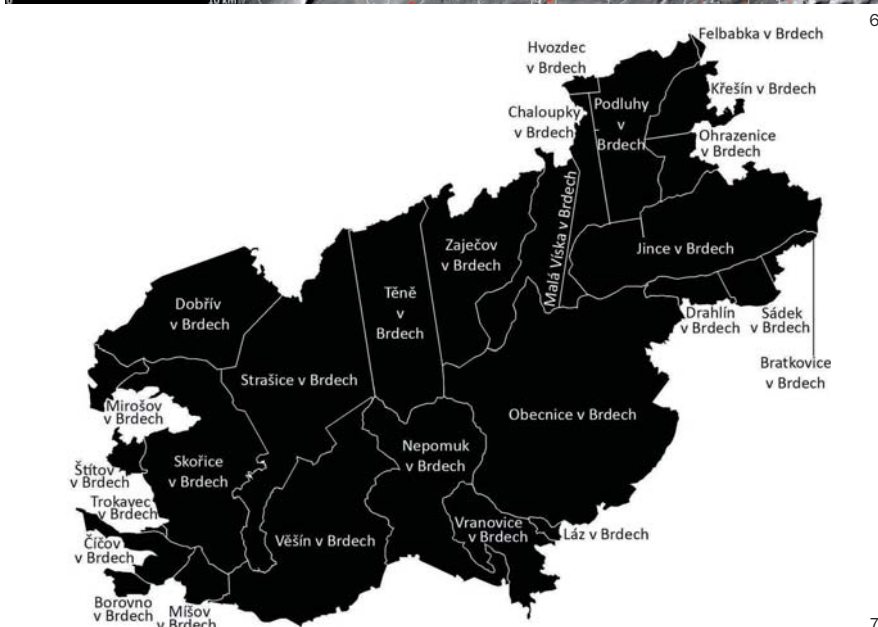
6

Obr. 7. Vojenský újezd Brdy, mapa katastrálních území k 1. 1. 2016.

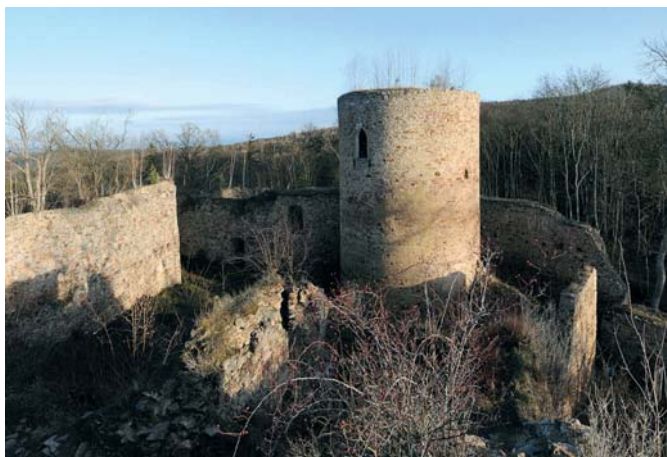
8

Obr. 8. Valdek (okres Beroun), zřícenina hradu. Foto: Karel Kuča, 2015.

V rozsáhlém území zrušeného vojenského újezdu se dochovala významná zřícenina hradu *Valdek* (k. ú. Chaloupky v Brdech), pozůstatky hradů *Drštka*, *Kušкова* (k. ú. Skořice v Brdech), *Lipovska* (k. ú. Strašice v Brdech) a hradiště *Obecnice* (k. ú. Obecnice v Brdech). Velmi cennou památkou je také dřevěný historizující lovecký zámček *Tři trubky* (k. ú. Strašice v Brdech) s přílehlými technickými díly na Padrtském potoce. Z dalších staveb lze jmenovat budovu továrny Octárna u hráze přehrady Obecnice a zejména několik charakteristických hájoven či mysliven: *Beranec*, *Okrouhlík*, *Amerika*; řada dalších, často architektonicky pozoruhodných, bohužel zanikla (Baštinka, Baština, Baštiny, Beranka, Bor, Klobouček, Lipovka, Pila – včetně kaple při jižním cípu přehrady, Pilská myslivna, Tři trubky, U Lázkého rybníka, Vranová). Významnou archeologickou lokalitou jsou pozůstatky dolu na *Jedové hoře*.

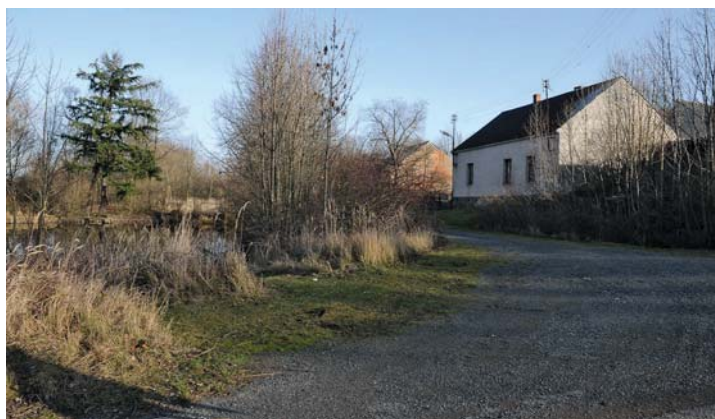
9

Obr. 9. Velcí (okres Příbram), torzo návsi. Foto: Karel Kuča, 2015.

né usedlostmi. Chalupy a domky již v 18. století vyrůstaly také podél cesty klesající k severu. Zástavba návsi se v redukované a značně zanebané podobě zachovala jen na jihovýchodní straně, podstatně prořídla také zástavba směrem do údolí. Nedaleko návsi stojí charakteristická pilířová stodola s dřevěnými výplněmi, pravděpodobně poslední svého typu v Brdech. Kaple, která stávala na návsi, zanikla. Archeologická situace je alespoň v určité míře dochována. Jihovýchodně od vsi stojí v lese areál přzemních budov kasáren.

*Velcí, dř. k. ú. Velcí* – ves soustředěná kolem oválné návsi (uprostřed s rybníkem) obestavě-

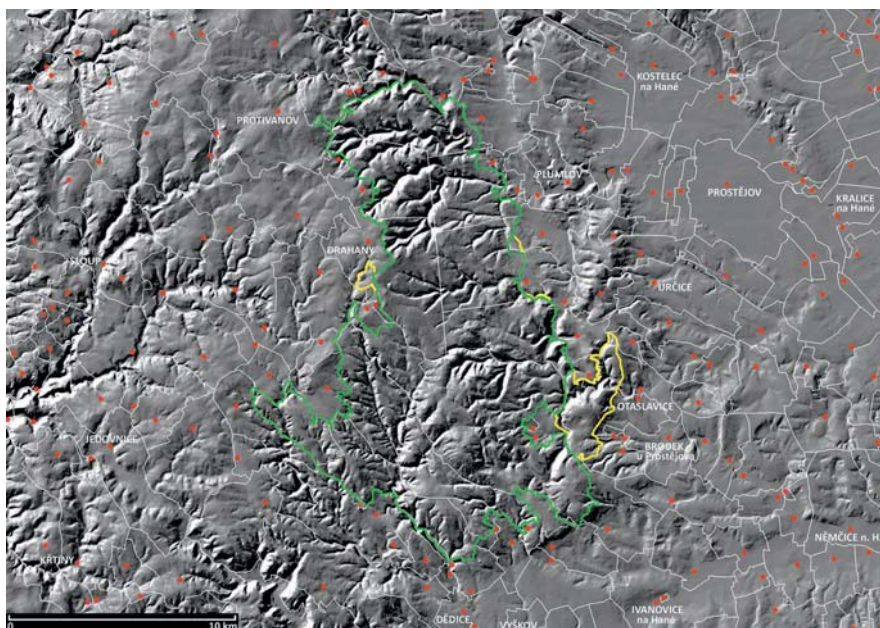
11

Obr. 11. Vojenský újezd Březina, reliéfní mapa s vyznačením rozsahu újezdu do konce roku 2015 (žlutě) a od roku 2016 (zeleně).

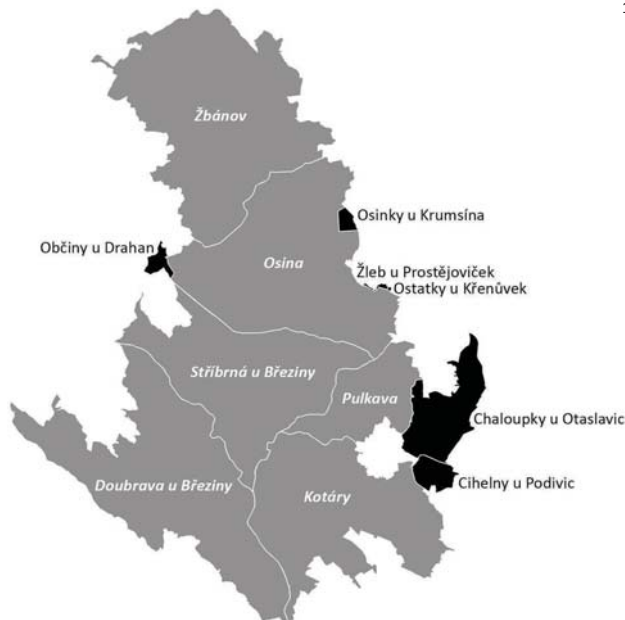
12

Obr. 12. Vojenský újezd Březina, mapa katastrálních území k 1. 1. 2016.

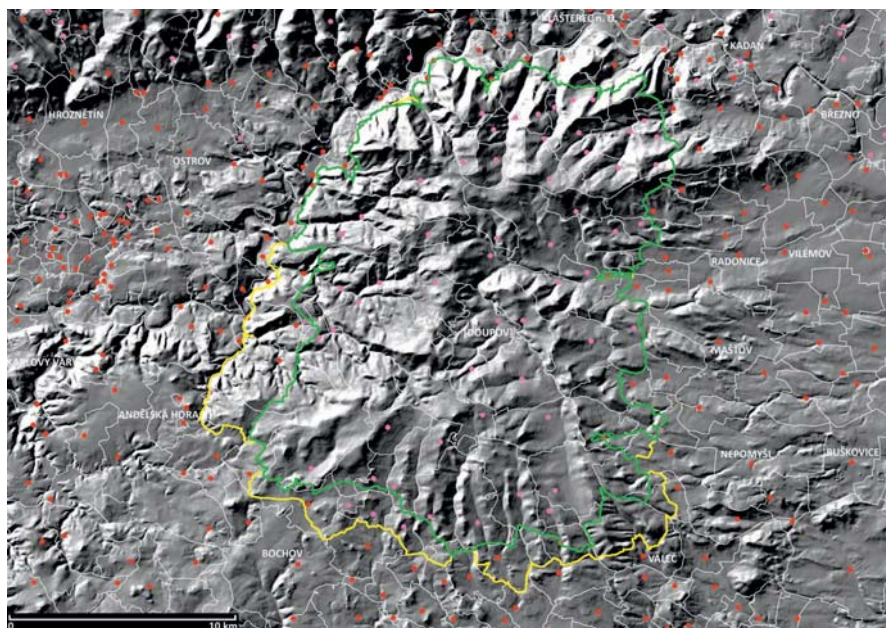
13

Obr. 13. Vojenský újezd Hradiště, reliéfni mapa s vyznačením rozsahu újezdu do konce roku 2015 (žlutě) a od roku 2016 (zeleně).

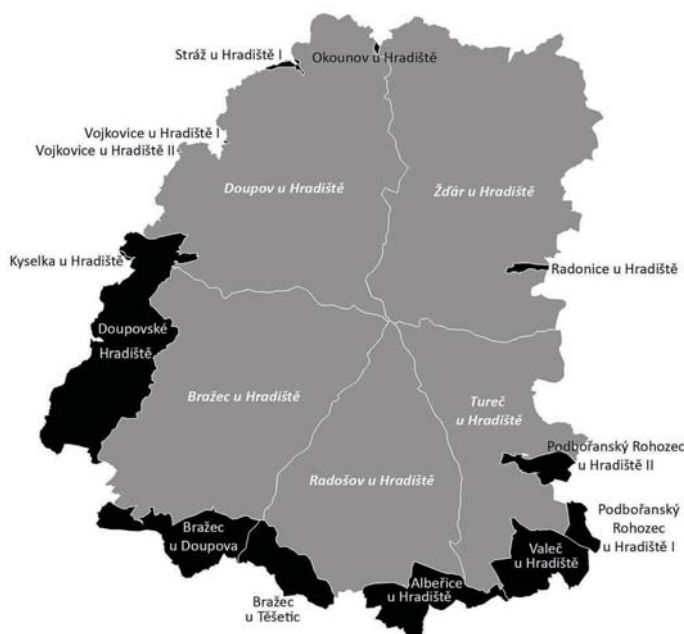
14

Obr. 14. Vojenský újezd Hradiště, mapa katastrálních území k 1. 1. 2016.

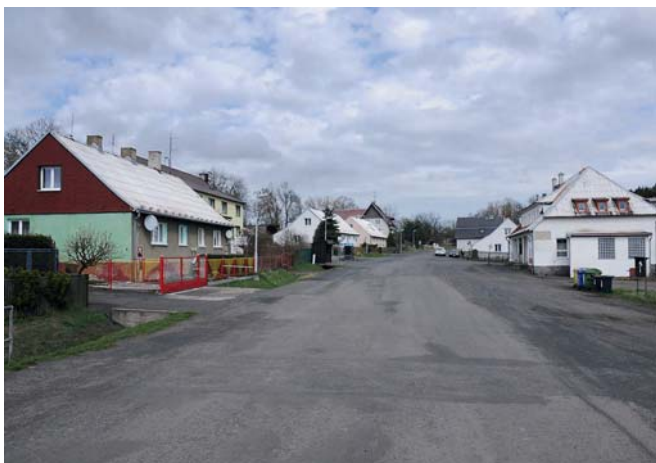
15

**Obr. 15.** Bražec (okres Karlovy Vary), nová zástavba na místě zbořené vsi. Foto: Karel Kuča, 2016.

jovitého tvaru. Historická zástavba byla zcela zbořena a nahrazena novou urbanistickou strukturou tvořenou malými dvojdomky po obou stranách silnice, s dvojicí dominantních veřejných budov uprostřed, naproti sobě. V jihovýchodní části někdejšího intravilánu byly postaveny větší bytové domy a na severním okraji vsi areál zemědělské výroby. Archeologická situace tím byla nejspíše zcela zničena.

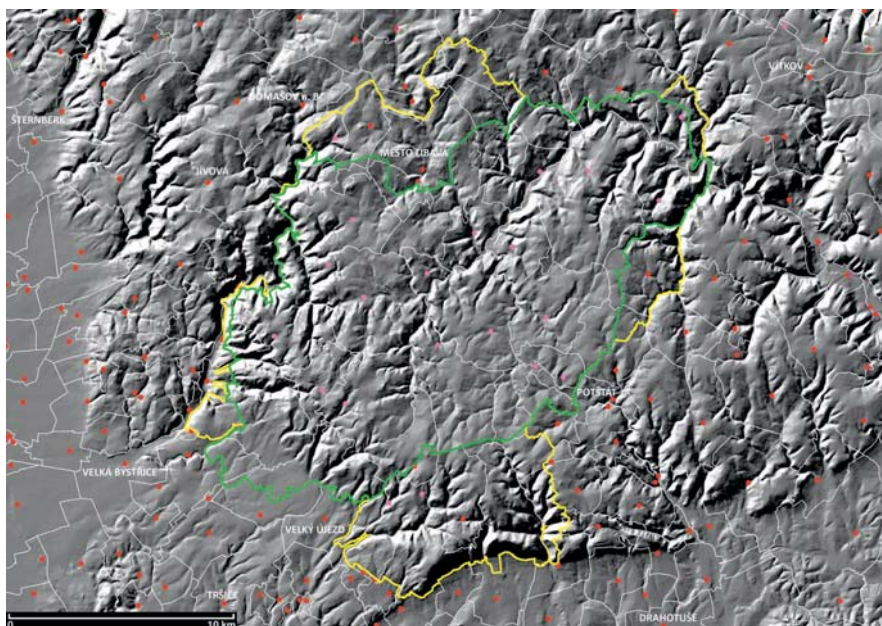
21

Obr. 21. Vojenský újezd Libavá, reliéfni mapa s vyznačením rozsahu újezdu do konce roku 2015 (žlutě) a od roku 2016 (zeleně).
