# Několik poznámek k problematice vytváření náhrad kamenosochařských děl v českém prostředí

Petr GLÁSER

ANOTACE: Článek přináší několik praktických poznámek k problematice vytváření náhrad kamenosochařských děl v prostředí české památkové péče. Mnohokrát probírané téma je v tomto příspěvku nahlíženo z pozice restaurátora a do značné míry se omezuje na vytváření kopií z přírodního kamene a faksimilí v umělém kameni.

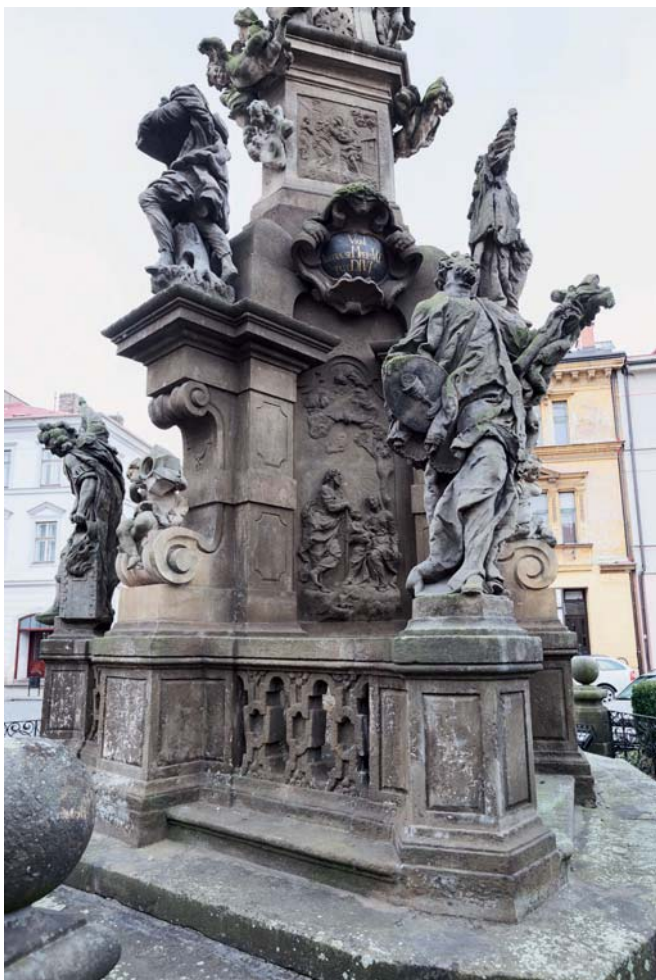
1

**Obr. 1.** *Jaroměř, morový obelisk, M. B. Braun s dílnou, 1723–1727; příklad použití rozsáhlých náhrad a zároveň uplatnění konceptu obnovy kombinující použití kopií a faksimile. Foto: Petr Gläser, 2015.*

**18** Některá faksimile jsou po několika desítkách let expozice v takovém stavu, že je nutné je restaurovat. Vzhledem k jejich odlišné struktuře a použitému materiálu tak vznikají stále nové restaurátorské úkoly. Aktuálně se to týká například epoxidových výdusků soch Ctností a Neřestí v areálu hospitalu v Kuksu nebo epoxidových výdusků soch světců z morového obelisku v Jaroměři.

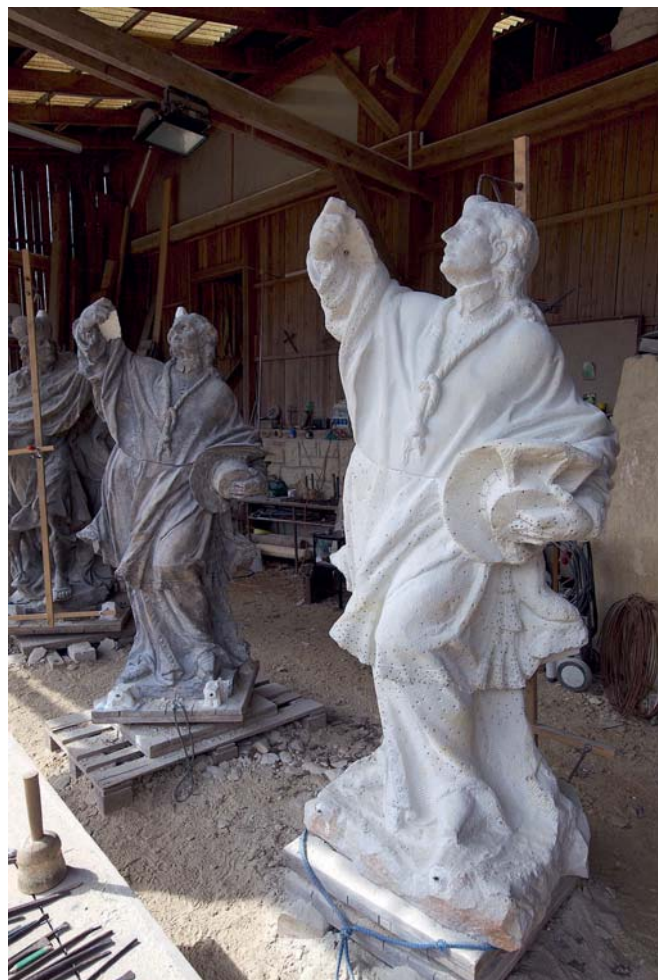
2

**Obr. 2.** *Socha sv. Karla Boromejského z mariánského sloupu v Poličce, J. F. Pacák, 1727–1731; průběh vytváření kopie v rámci kompletní obnovy sloupu. Foto: Petr Gläser, 2016.*

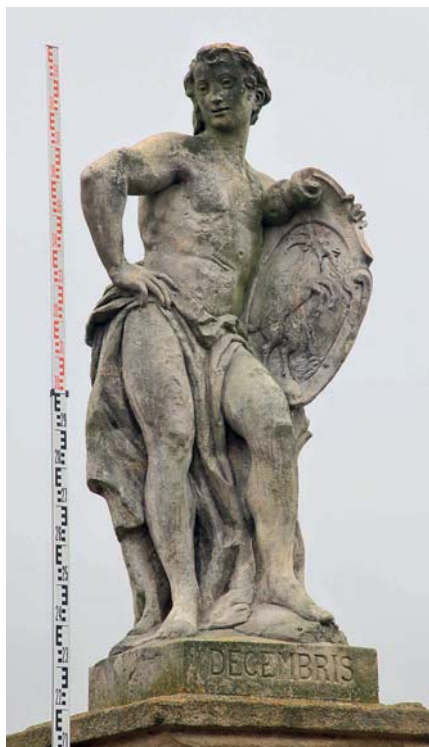
3

**Obr. 3.** Státní zámek Veltrusy, alegorická socha Prosince (Decembris), ohrazení čestného dvora, kamenosochařská práce, kolem 1764. Foto: Petr Gläser, 2012.

V reálných podmínkách najdeme dobré i špatné příklady na obou stranách. Zajímavou přehlídkou probíraných přístupů a jakousi zkušební plochou se v tomto směru stala například sochařská výzdoba čestného dvora ve Veltrusích.<sup>19</sup> Vedle originálů soch se tu nacházejí historické kopie z přírodního kamene společně s cementovými a epoxidovými výdusky různé kvality. Poněkud netypicky z tohoto srovnávání vycházejí nejhůře právě sekané kopie. Nutno zároveň dodat, že je to dáno zejména nepřírodně ztmavým povrchem kamene, který ale může být změněn aplikací nějakého konzervačního prostředku v minulosti.

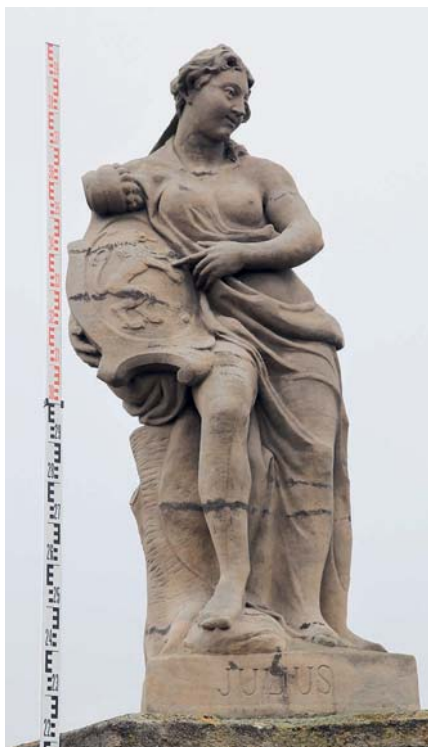
4

**Obr. 4.** Státní zámek Veltrusy, alegorická socha Července (Julius), ohrazení čestného dvora, epoxidový výdusek z roku 1990. Foto: Petr Gläser, 2012.

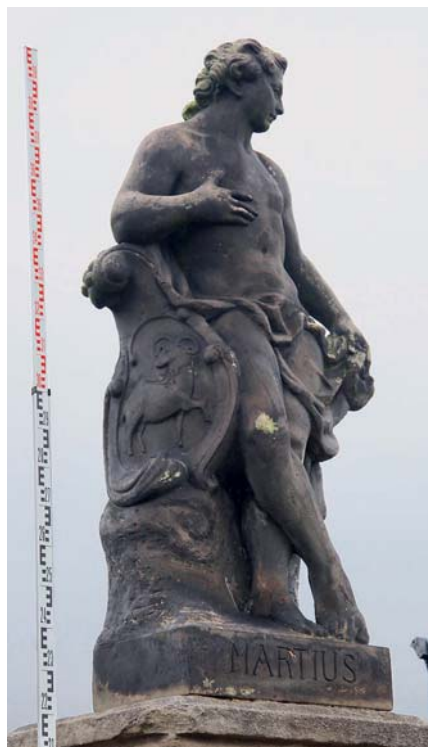
5

**Obr. 5.** Státní zámek Veltrusy, alegorická socha Března (Martius), ohrazení čestného dvora, sekaná kopie z období 1. republiky. Foto: Petr Gläser, 2012.

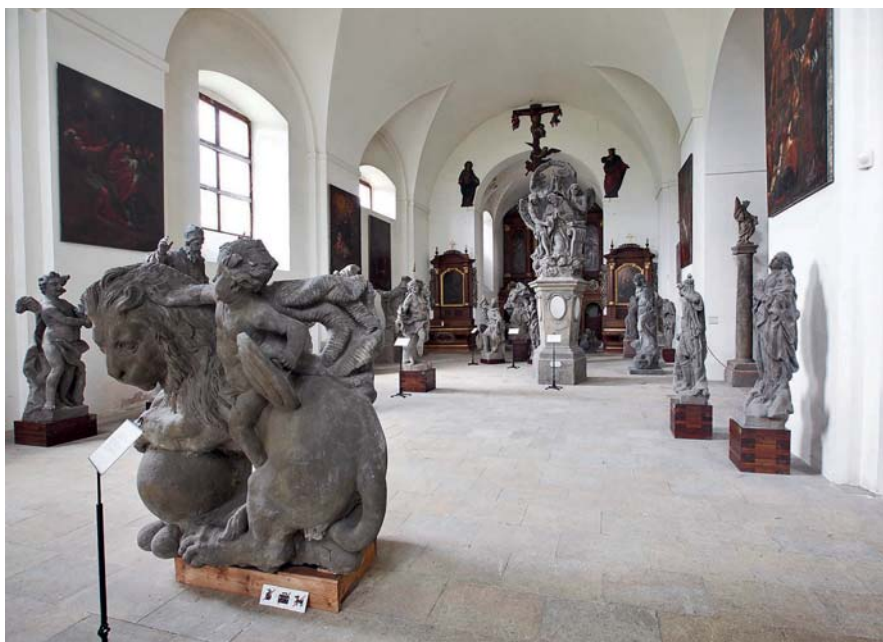
6

Obr. 6. Státní zámek Mnichovo Hradiště, pohled do prostor dnešního lapidária v kostele Tří králů a kapli sv. Anny v areálu zámku. Foto: Petr Gläser, 2016.

**21** Např. kapacita lapidária v areálu zámku v Mnichově Hradišti se dnes zdá být již naplněna. K lapidáriu blíže viz: Miloš Suchomel, Lapidárium v Mnichově Hradišti, *Kámen II*, 1995, s. 49–54.

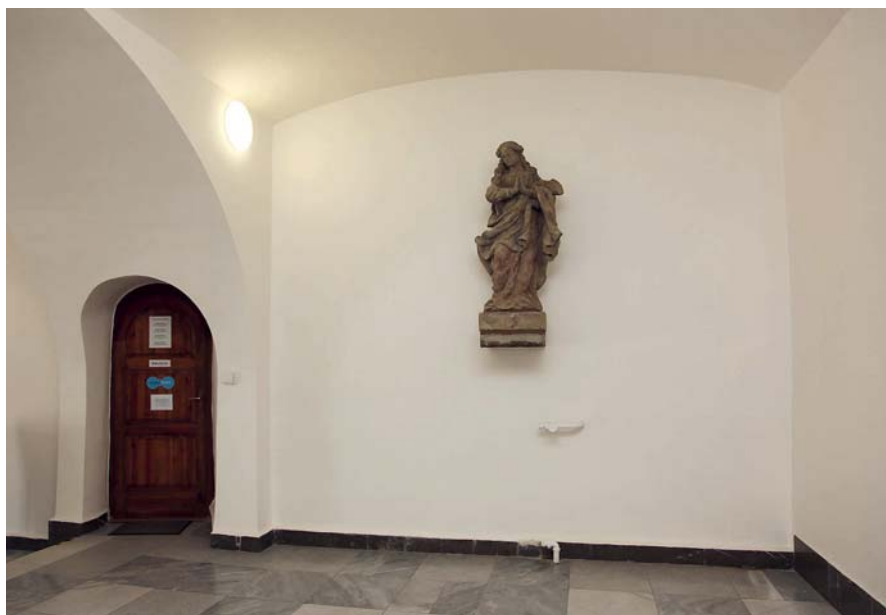
7

Obr. 7. Socha Panny Marie z morového sloupu v Bělé pod Bezdězem, neznámý autor, 1681; příklad restaurování a umístění originálu sochy do vestibulu tamní radnice (před finální úpravou konzoly). Foto: Petr Gläser, 2009.
