## Konventní kostel Narození Panny Marie v areálu premonstrátského kláštera v Želivě

**Příspěvek k obnově interiéru a restaurování vnitřního vybavení – hlavního oltáře, varhan a dalšího mobiliáře jako součástí komplexní obnovy**

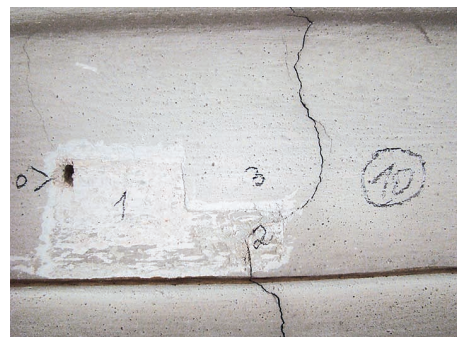
1

**Obr. 1.** Želiv, klášterní kostel Narození Panny Marie, sonda do vrstev výmalby, zřejmě hrubé plnivo poslední nátěrové vrstvy a prasklina. Foto: Jan Stöckl, 2015.

řemeslným provedením, což se prokázalo při detailním průzkumu dotčených ploch po postavení lešení v celém interiéru, který odhalil značné množství hrubých zrnků plniva v posledním nátěru a potvrdil rozsah a závažnost defektů vzniklých zatékáním. I proto nebylo adekvátní ji rehabilitovat – v případě prezentace barokní barevnosti mobiliáře a vrstvy z počátku 20. století by došlo k výrazovému nesouladu a toto řešení by představovalo ahistorickou interpretaci.

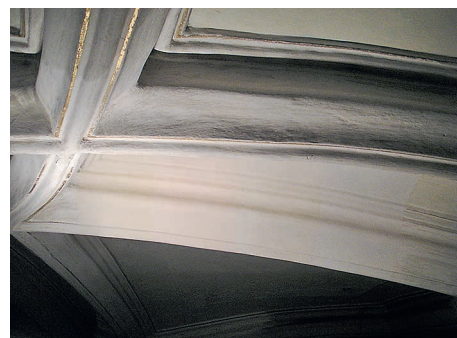
2

**Obr. 2.** Želiv, klášterní kostel Narození Panny Marie, vzorky barevnosti nátěru pro výmalbu. Foto: Petr Severa, 2015.

6 Milena Nečásková – Jan Stöckl (Brandl s. r. o.), *Restaurační průzkum, Výmalba klenby klášterního kostela Narození Panny Marie v Želivě*, Želiv 2015 (zpráva uložena na správě kláštera). Tímto průzkumem byla potvrzena v četných sondách z postaveného lešení na celé ploše klenbových polí v lodi i presbytáři monochromní barevnost, tedy bez zvýraznění aktivních prvků, a to ve dvou nejstarších vrstvách, z nichž ta spodní se svým odstínem stala východiskem pro zvolený odstín nynější výmalby.

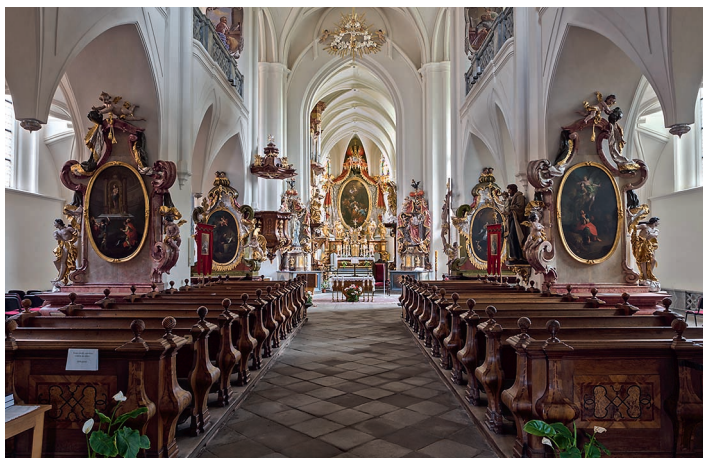
3

**Obr. 3.** Želiv, klášterní kostel Narození Panny Marie, interiér, pohled směrem k hlavnímu oltáři po obnově. Foto: Viktor Mašát, 2016.

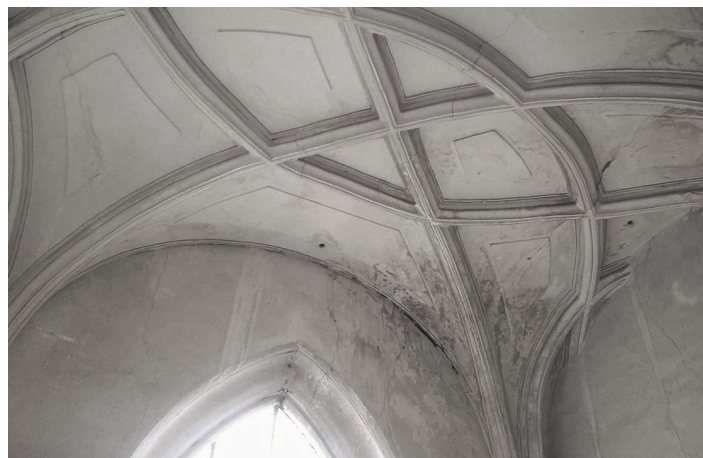
4

**Obr. 4.** Želiv, klášterní kostel Narození Panny Marie, poškození omítek a vnitřní výmalby. Foto: Petr Severa, 2015.

Důvodem, proč se v Želivě přistoupilo ke komplexní obnově klášterního kostela, byl především narušený stav stavby i mobiliáře a také rozsáhlými vysprávkami a degradujícími úpravami způsobený zhoršení prezentační kvality prvků výzdoby a vybavení. V klenbách a vnitřních omítkách bylo zřetelné větší množství prasklin, z nichž některé byly vyhodnoceny statikem jako závažné a vynutily si rozsáhlejší stabilizační opatření včetně výztuže krovu. Vnitřní omítky, nesoucí souvrství barevných úprav, byly lokálně protkány sítí drobných prasklin, některé defekty vzniklé zatékáním poškodily závažným způsobem poslední, nejmladší vrstvu. Touto vrstvou byla výmalba pod vlivem tvorby tzv. beuronské umělecké školy, která v duchu dobových výtvarných názorů počátku 20. století značně subjektivním způsobem interpretovala Santiniho členění klenby, kdy do původně pravděpodobně monochromní či jen ve valérech rozehrané plochy vnesla členění geometrickým dekorem včetně zvýraznění že-

Celková obnova kostela proběhla v roce 2015 a zahrnovala obnovu konstrukčních prvků stavby (zejména sanaci klenby hlavní lodi, vykazující podélnou prasklinu způsobenou druhotným zatížením konstrukce krovu při jedné z jeho minulých oprav), omítek vnějšího pláště

a provedení nátěru fasády, dále vyspravení omítek interiéru a následnou výmalbu, rehabilitující podobně jako u fasády původní výtvarný koncept na základě průzkumem získaných nálezů barevnosti. Obsahovala však také komplexní restaurování a odborně řemeslnou obnovu takřka veškerého vnitřního vybavení interiéru: varhanního nástroje včetně skříně, hlavního oltáře, oltářů bočních, chórových lavic i lavic v lodi a dalšího mobiliáře, dále dřevěných podlah a zábradlí kůru, vitráží a také drobnějších předmětů, například svícňů.

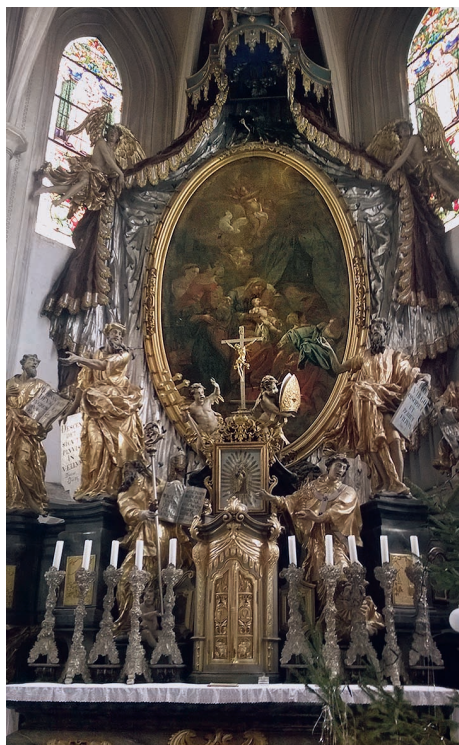
5

Obr. 5. Želiv, klášterní kostel Narození Panny Marie, hlavní oltář, stav před obnovou. Foto: Petr Severa, 2012.

Tento rozpor byl řešen například u stříbření draperie vnitřku baldachýnu hlavního oltáře. Nejdříve se zdálo, že po sejmutí druhotného stříbření bílou mosazí není jiná možnost než provést úplnou rekonstrukci původního spoře dochovaného stříbření plátkovým stříbrem. Referenční plochy retuše oxidovaného a odřeného původního stříbření, provedené pro účely posouzení vhodnosti diskutovaného způsobu obnovy, však byly natolik kvalitní z hlediska výtvarného a také koncepčního (snaze o maximální autenticitu výrazu obnovované plochy povrchové úpravy odpovídajícího), že byla zvolena právě tato varianta. Lze říci, že výsledek předčil očekávání. Rekonstrukce stříbření by patrně nikdy netvořila s mnohem lépe dochovaným zlacením hlavních soch oltáře tak harmonický celek, jakým nyní je.

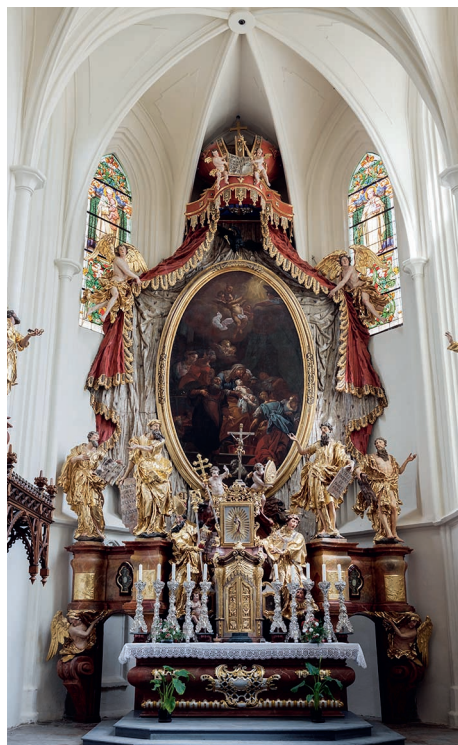
6

Obr. 6. Želiv, klášterní kostel Narození Panny Marie, hlavní oltář, stav po obnově. Foto: Viktor Mašát, 2016.

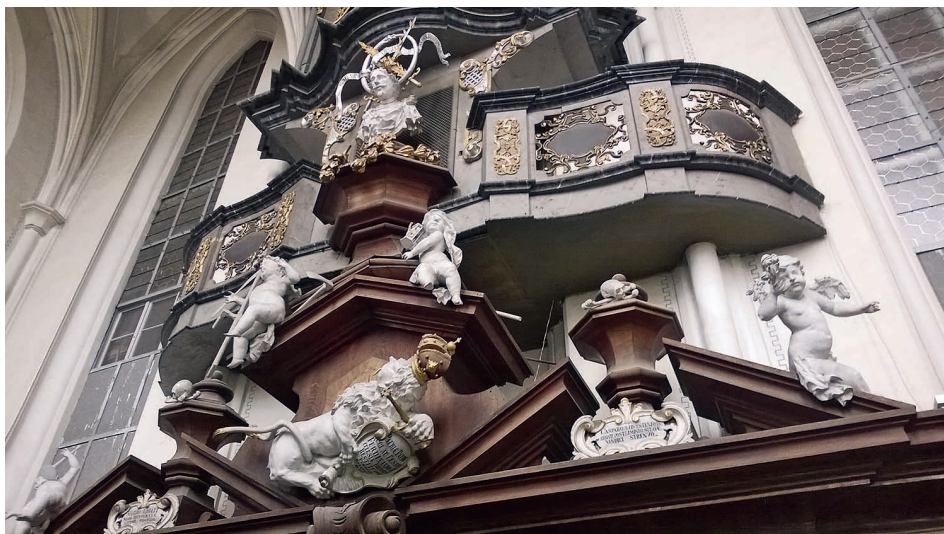
7

**Obr. 7.** Želiv, klášterní kostel Narození Panny Marie, presbytář, varhanní skříň malých varhan a chórové lavice, stav před obnovou. Foto: Petr Severa, 2012.

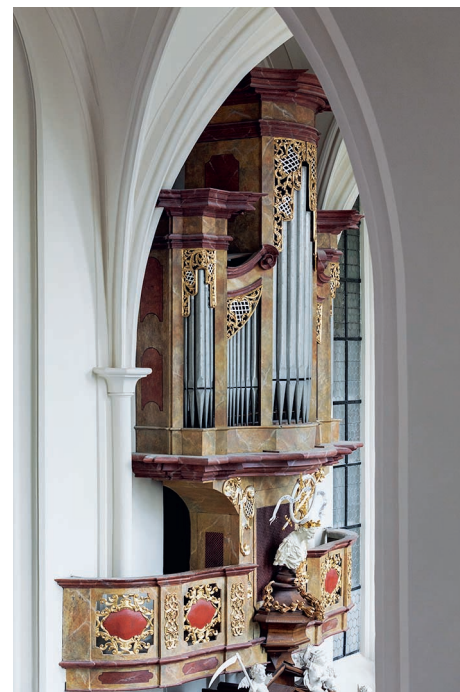
8

**Obr. 8.** Želiv, klášterní kostel Narození Panny Marie, presbytář, varhanní skříň malých varhan po obnově. Foto: Viktor Mašát, 2016.

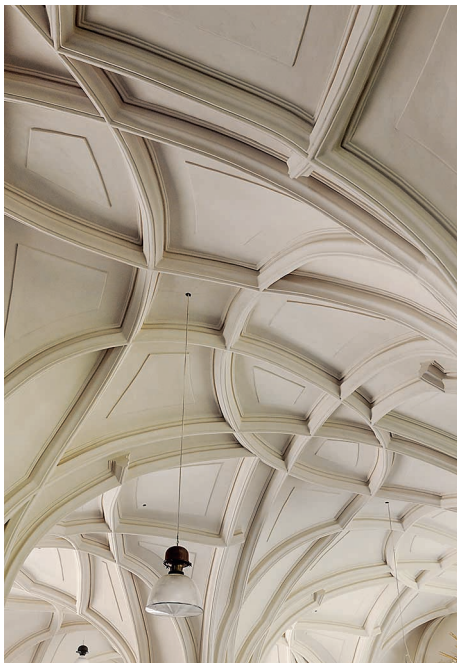
9

Obr. 9. Želiv, klášterní kostel Narození Panny Marie, detail klenby hlavní lodi po obnově. Foto: Viktor Mašát, 2015.

Stavební obnova kostela, součást obnovy celkové, spočívala především v sanaci statického narušení stavby, které se projevovalo zásadním způsobem – podélnou rozestupující se trhlinou ve středu klenutí hlavní lodi. V souvislosti s tím bylo nutné posílit barokní konstrukci krovu tak, aby lépe odolávala horizontálnímu namáhání a plnila tak původní funkci, jež byla oslabena patrně v souvislosti s úpravou krovu v počátku 20. století, kdy byl částečně poškozen požárem. V rámci nynější obnovy byly také opraveny
